**CALIDAD DEL RECURSO HÍDRICO  
DE BOGOTÁ  
(2009-2010)**

UNIVERSIDAD DE LOS ANDES

Calidad del recurso hídrico de Bogotá (2009-2010) / Manuel Salvador Rodríguez ... [et al.]. – Bogotá: Universidad de los Andes, Facultad de Ingeniería, Departamento de Ingeniería Civil y Ambiental; Ediciones Uniandes, 2011.

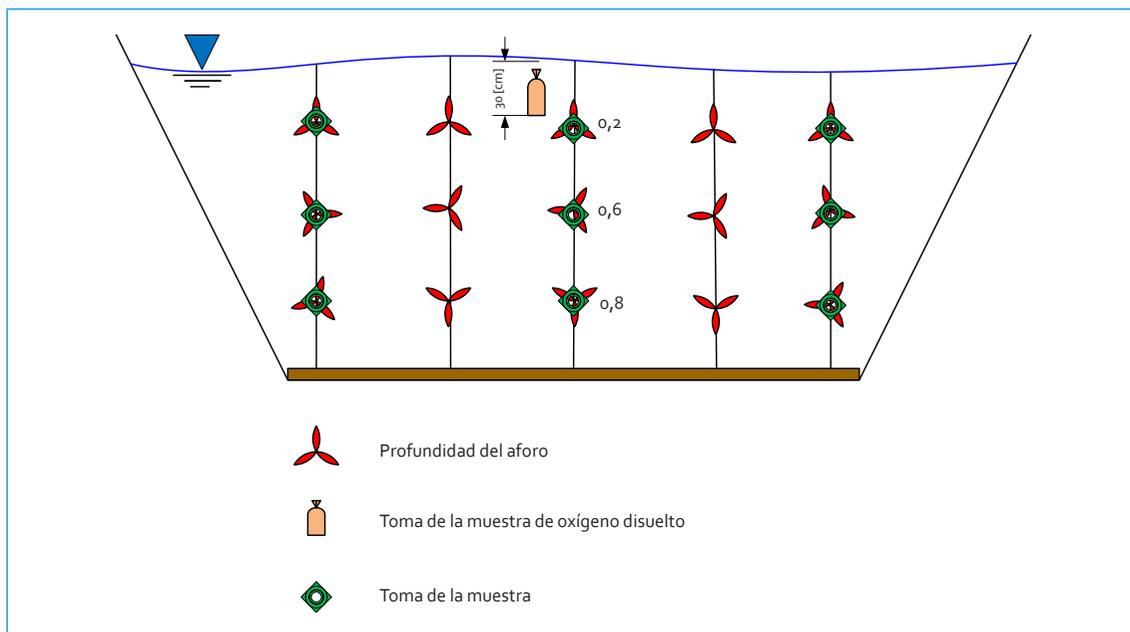
FIGURA 1.2. Esquema de toma de muestra y medición de velocidad puntual

Para la medición de caudal en los sitios de monitoreo se utilizó el método área-velocidad, en el cual la velocidad de la corriente se debe medir con un correntómetro debidamente calibrado (ya sea de cazoletas con eje vertical o de hélice con eje horizontal), tomando lecturas a diferentes porcentajes de la profundidad: 20%, 60% y 80% (figura 1.2), en verticales definidas por el aforador según los criterios mínimos de ejecución, que ya se habían usado en monitoreos previos de la RCHB (Norma NE-001: medición de caudales por el método área-velocidad [SDA y EAAB, 2008]). Los aforos por vadeo en corrientes pequeñas se llevaron a cabo con varilla de extensión, y por suspensión en bote cautivo en corrientes intermedias o mayores.

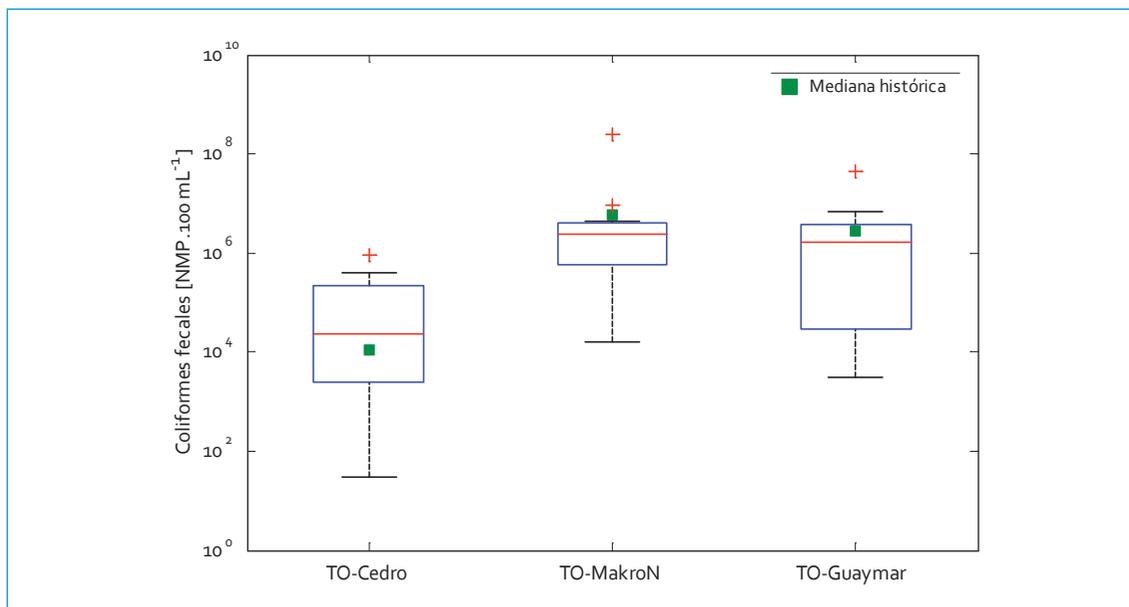
FIGURA 2.18. Perfil coliformes fecales: río Torca

En el tramo 2 las medianas en los dos puntos de monitoreo fueron similares, porque presentaron una leve disminución frente a los datos históricos. En Makro 193 fue donde mayor uniformidad hubo en los datos; se notó que la mediana estuvo por debajo de la mediana histórica y se evidenció una aparente reducción en los coliformes fecales, aun cuando los órdenes de magnitud son iguales. En las diferentes horas de monitoreo se pudo establecer que las concentraciones de coliformes

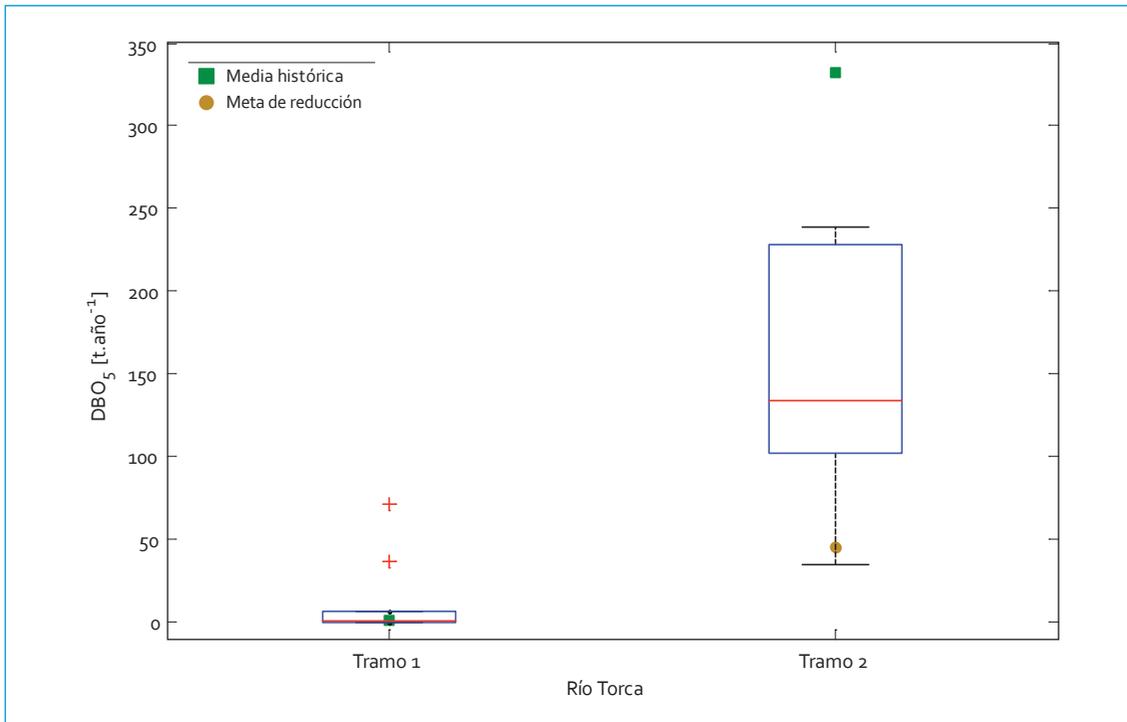
FIGURA 2.30. Perfil cargas DBO<sub>5</sub>: río Torca

La tabla 2.2 y la figura 2.30 presentan el cambio de las cargas promedio entre los dos tramos del río para la campaña de monitoreo 2009-2010. Se corrobora el efecto que tienen los vertimientos de aguas residuales sobre la calidad del agua.

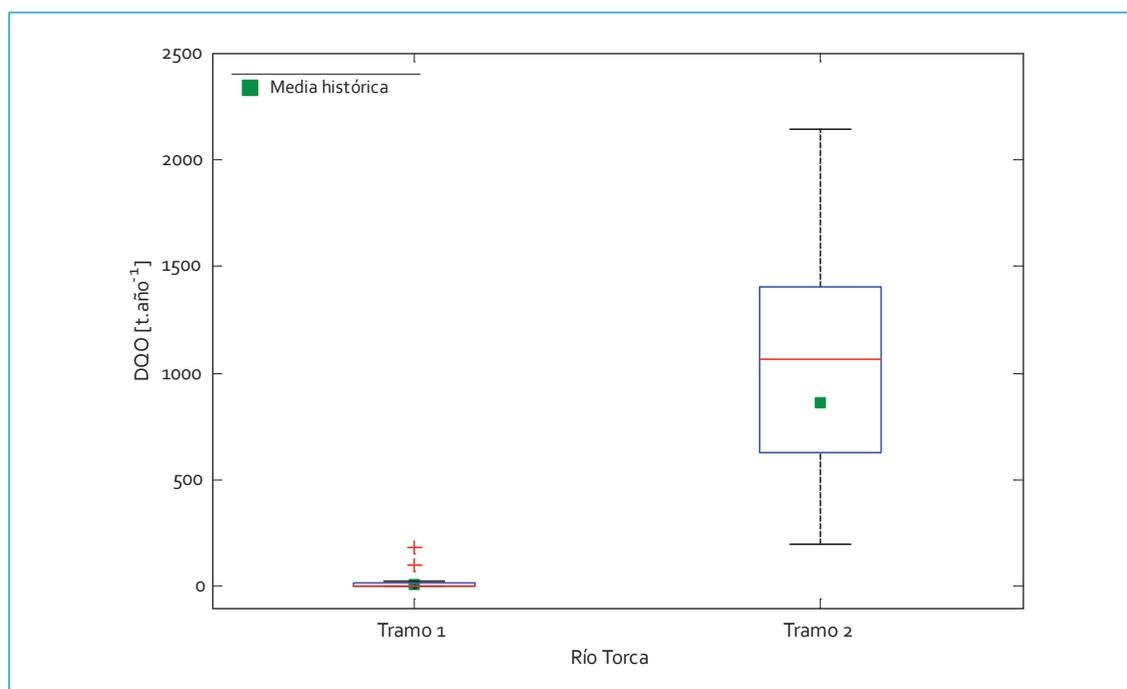
FIGURA 2.31. Perfil cargas DQO: río Torca

En el tramo 2 la variabilidad de los datos fue alta: el rango varió de 201 a 2139 t/año. A partir de estos resultados se pudo ver que la carga promedio de DQO aumentó en el tiempo; actualmente el promedio se encuentra en 986 t/año; mientras que históricamente esta cifra era de 862 t/año. Es de esperarse que las cargas de  $DBO_5$  y DQO se comportaran de manera similar, pues los dos son indicadores de la materia orgánica; sin embargo, en el tramo 2 los comportamientos fueron diferentes, mientras que las cargas promedio de  $DBO_5$  disminuyeron las de DQO aumentaron. No se puede descartar un proceso de transformación de  $DBO_5$  en DQO en el tránsito del río a través del humedal, pues la materia orgánica puede estar sufriendo cambios, dado que la relación  $DBO_5/DQO$  no se mantiene para todos los puntos (tabla 2.4).

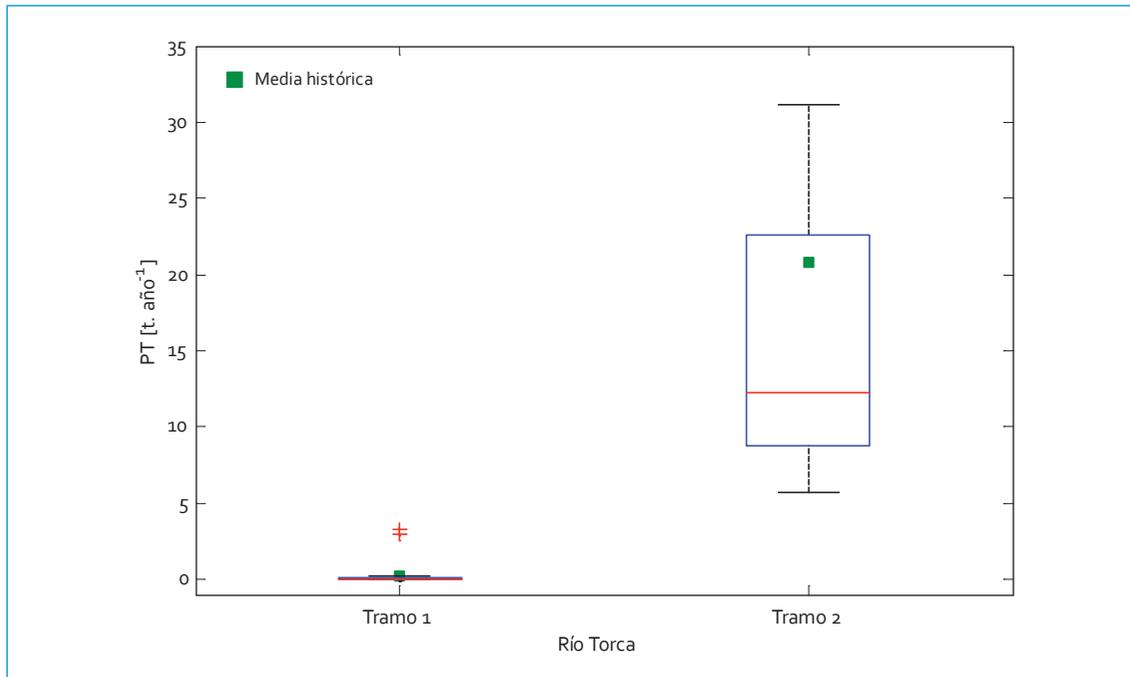
FIGURA 2.34. Perfil cargas  $F_{total}$ : río TorcaTABLA 2.8. Concentraciones promedio  $N_{total}$  y  $F_{total}$ : río Torca

El perfil longitudinal de las cargas de fósforo del río Torca medidas en la campaña 2009-2010 se presenta en la figura 2.34. La diferencia en cargas entre el tramo 1 y tramo 2 fue significativa, pues la participación de la carga del segundo tramo es muy importante (tabla 2.7).

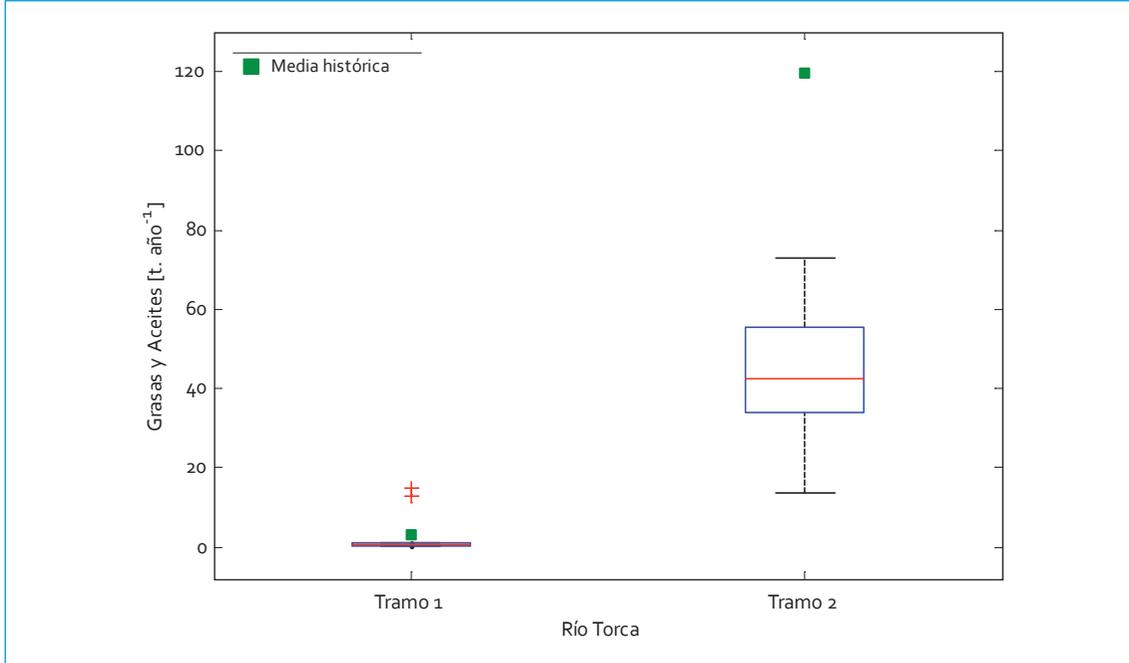
FIGURA 2.35. Perfil cargas GyA: río Torca

Es importante decir que la carga promedio de GyA fue más elevada en el punto Makro 193, que en Club Guaymaral, lo cual ocurre al comparar todos los resultados actuales (Makro 193 = 52 t/año vs. Club Guaymaral = 41 t/año). Estas diferencias en carga entre estos puntos pueden ser por el mismo fenómeno que afecta la  $DBO_5$ , posible degradación en el humedal o simplemente retención de las grasas y aceites en el buchón presente en la zona.

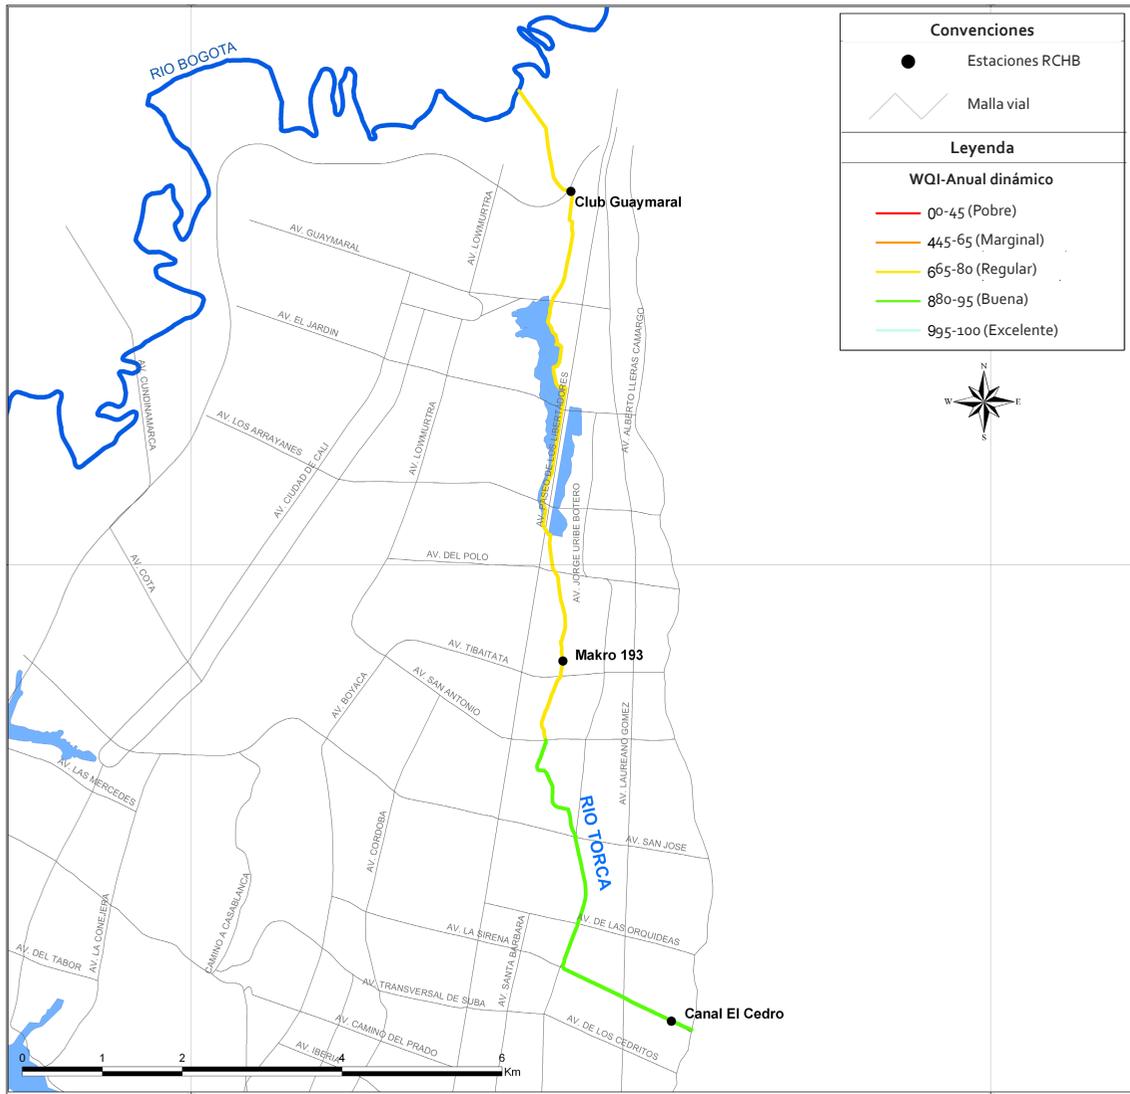
FIGURA 2.37. Mapa de calidad: río Torca

Para el tramo 2 (Makro 193 y Club Guaymaral) se generaron 380 datos de calidad, de los cuales 28 no satisficieron los objetivos de calidad. El WQI para este tramo fue regular. En este caso, los parámetros que estuvieron dentro de los objetivos de calidad fueron DBO, DOO,  $N_{\text{total}}$  y  $F_{\text{total}}$ ; mientras que los parámetros que más excedieron fueron oxígeno disuelto, SAAM y coliformes fecales, evidenciado en que el deterioro de la calidad del agua en este tramo se da principalmente por las descargas de aguas domésticas (tabla 2.12).

en el agua en este tramo del río también fueron críticos para la calidad del agua, especialmente en Makro 193, donde el 42% de los datos superó el valor de los objetivos de calidad, frente al 14% en Club Guaymaral. El 33% de los datos de coliformes fecales estuvo por encima del objetivo de calidad ( $1 \times 10^6$  NMP/100 mL); los datos correspondientes al punto de monitoreo Makro 193 que cumplieron con el objetivo se presentaron en horas de la madrugada (entre las 2:00 y las 6:00), mientras que los máximos se dieron entre las 14:30 y las 15:30, que mostraron el efecto de las aguas residuales vertidas en la calidad del agua del río. Por otro lado, en el punto de monitoreo Guaymaral, los datos que excedieron el objetivo se presentaron entre enero y marzo del 2010 (figura 2.37).

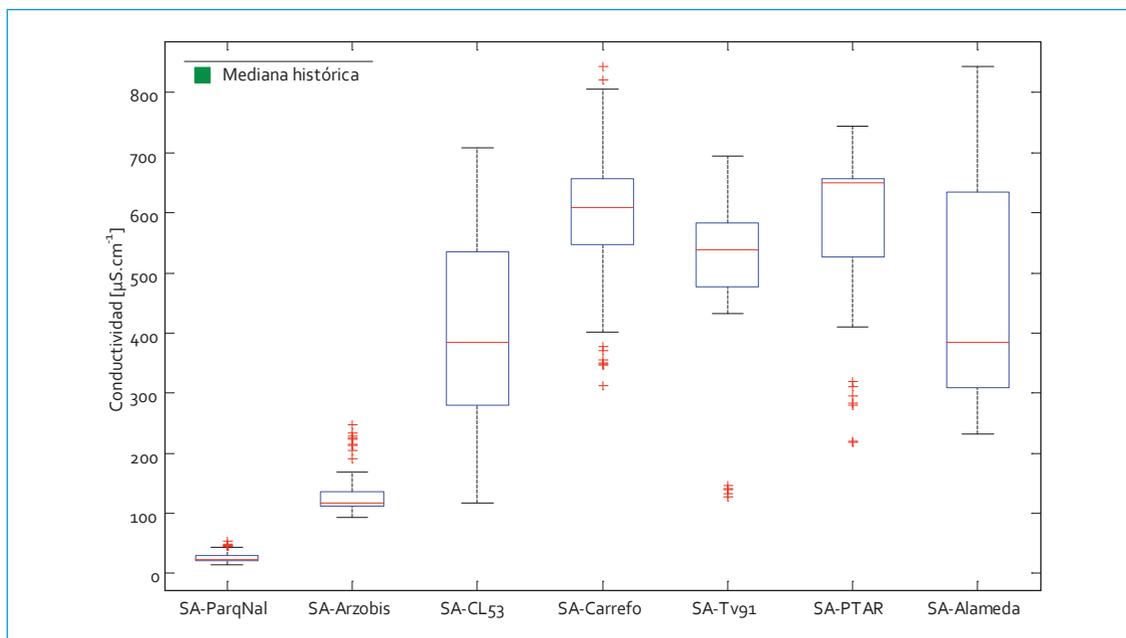
FIGURA 3.5. Perfil conductividad: río Salitre

En la figura 3.5 se presenta el perfil de conductividad para cada uno de los puntos de monitoreo del río Salitre. En ella se observa un incremento importante en los valores a partir del punto Carrera 30 Calle 53, donde la

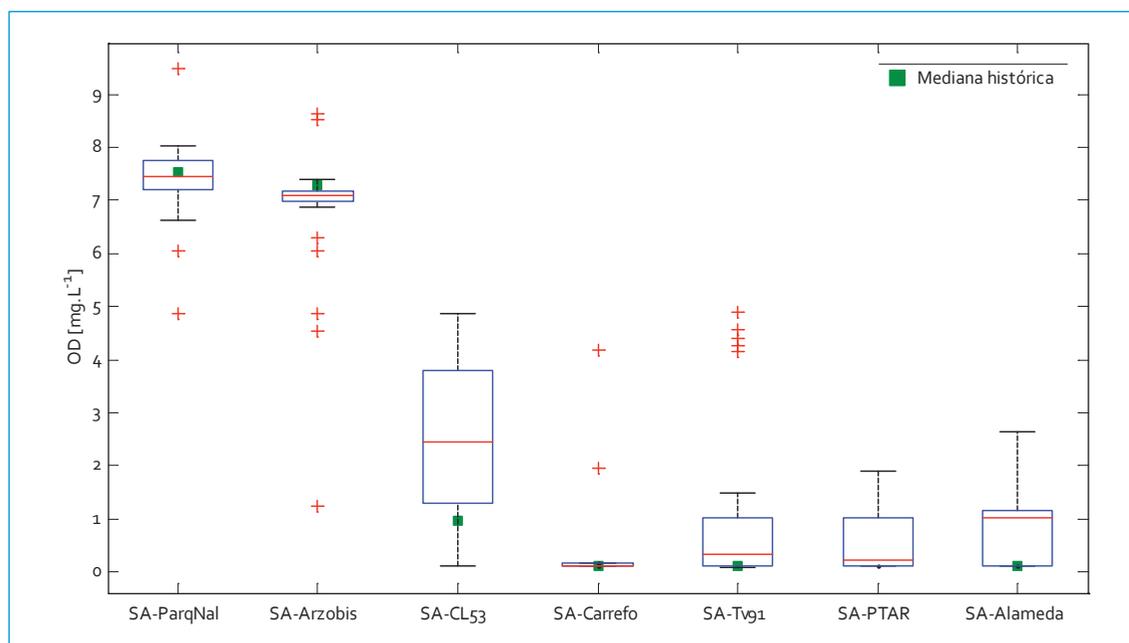
FIGURA 3.6. Perfil oxígeno disuelto: río Salitre

Una disminución importante en los valores de este parámetro se observó en Carrera 30 Calle 53 (figura 3.6), donde la mediana pasó de 7,1 a 2,2 mg/L, en comparación con Arzobispo y con variaciones durante el día (0,1-3,5 mg/L entre 6:00 y 18:00). Esta reducción se debe principalmente al aporte de materia orgánica proveniente de las descargas de agua

residual doméstica presentes en esa zona y que tienen mayor afectación durante el día; sin embargo, la mediana histórica se encuentra dentro del rango de las concentraciones de oxígeno disuelto para este punto. En los puntos Carrefour Avenida 68, Transversal 91, Planta Salitre y Salitre Alameda, la concentración de oxígeno se encontró por debajo de 2 mg/L y con pocas variaciones durante el día. En estos puntos, el deterioro de la calidad es mayor como consecuencia de las descargas de agua residual doméstica, las condiciones hidráulicas del río y la disminución de su capacidad de autodepuración.

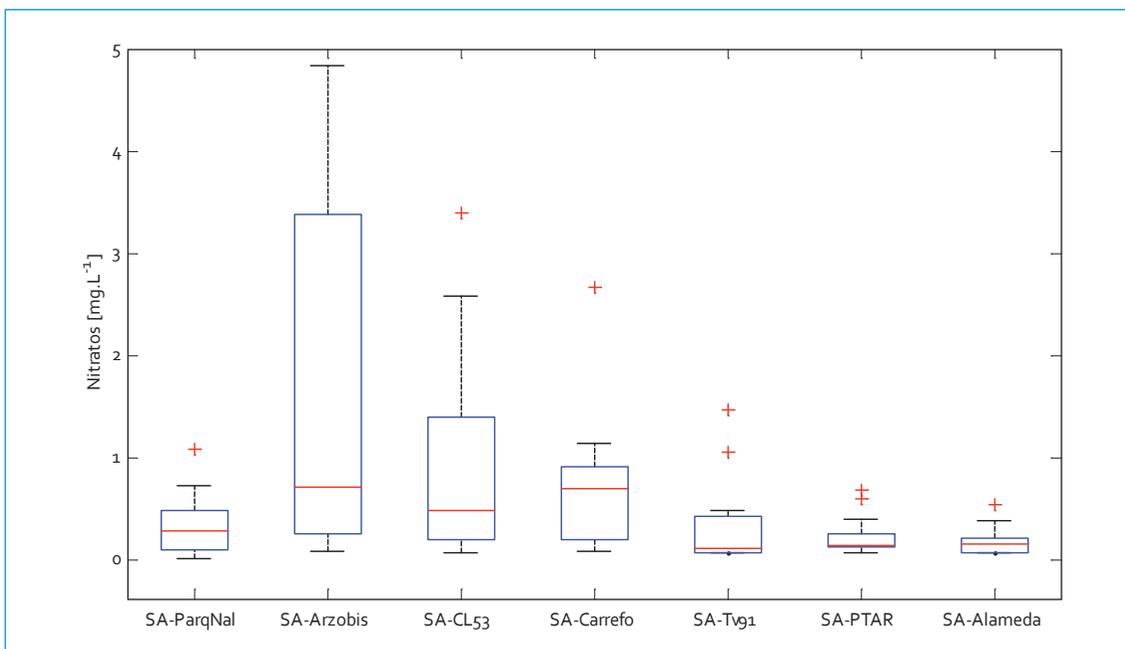
FIGURA 3.12. Perfil nitratos: río Salitre

Para el caso de los nitratos (figura 3.12), se observó que en Arzobispo la concentración de este parámetro en el agua tuvo un incremento importante en comparación con Parque Nacional. Se presentó una reducción paulatina a medida que el río pasa por los puntos de monitoreo. En cuanto la concentración de oxígeno disuelto en el río disminuye, las condiciones anaerobias favorecen el uso de los nitratos por

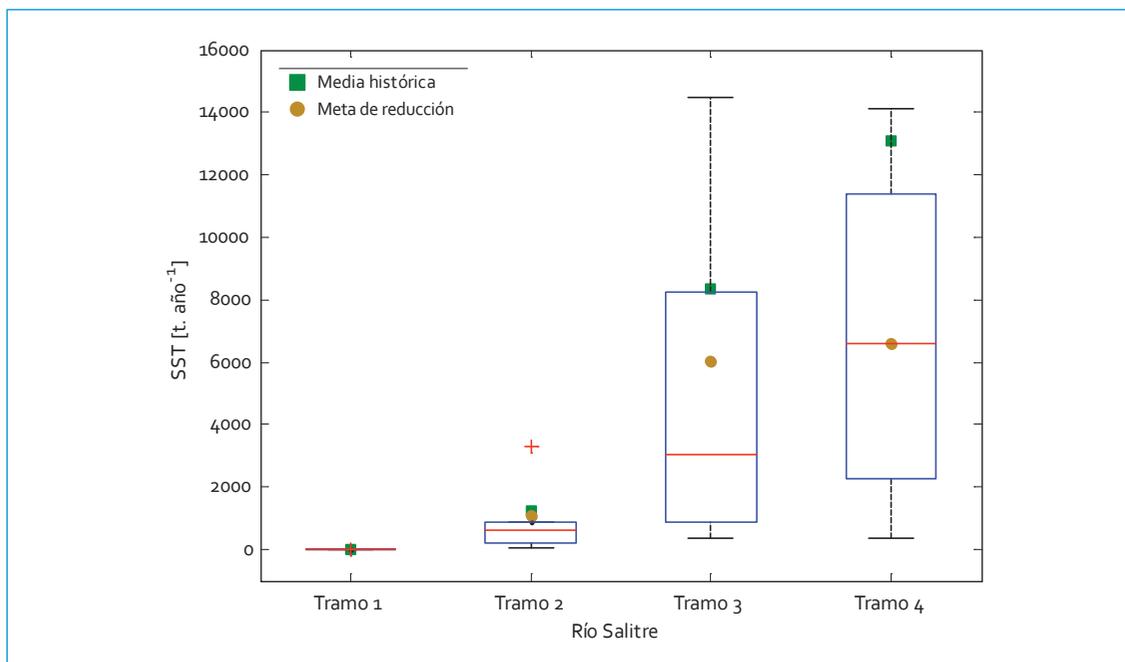
FIGURA 3.30. Perfil cargas SST: río Salitre

En el tramo 1, las condiciones de calidad frente a este parámetro fueron buenas. La carga media de SST respecto a los otros tramos es muy pequeña y la carga media presenta un aumento mínimo, que pasa de 1,7 a 1,8 t/año, y en el rango con valores entre 0,4-6 t/año frente al histórico 0,2-3,8 t/año (figura 3.30).

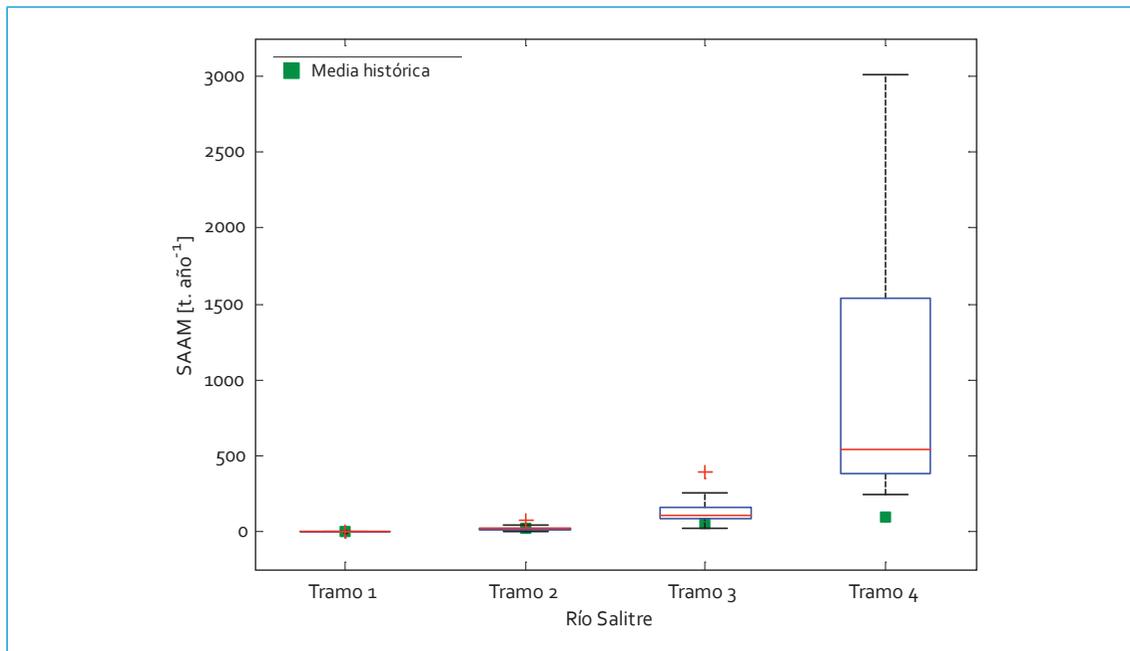
FIGURA 3.34. Perfil cargas SAAM: río Salitre

Para el segundo tramo las cargas aumentaron gradualmente con respecto a los valores históricos. El período de mayor variación se presentó durante el día, entre las 7:00 y 16:00, con un rango entre 2 y 25 t/año. Se encontró que las cargas correspondientes a horas del día similares (9:00-11:00 y 9:30-10:30 respectivamente) fueron iguales (25 t/año). La carga promedio transportada reflejó un comportamiento relativamente constante en el tiempo (promedio histórico 18 t/año). En el tramo 3 la carga media presentó un incremento importante, ya que su valor (119 t/año) fue mayor al doble del histórico (55 t/año). Al igual que en el segundo tramo, la mayor actividad se presentó durante el día con cargas entre 50 y 235 t/año como resultado de las descargas domésticas presentes en la zona. Las cargas más altas de SAAM en el río se encontraron en el tramo 4. Los valores de la campaña fueron mayores que los históricos y, por lo tanto, se alejan de su rango (figura 3.34).

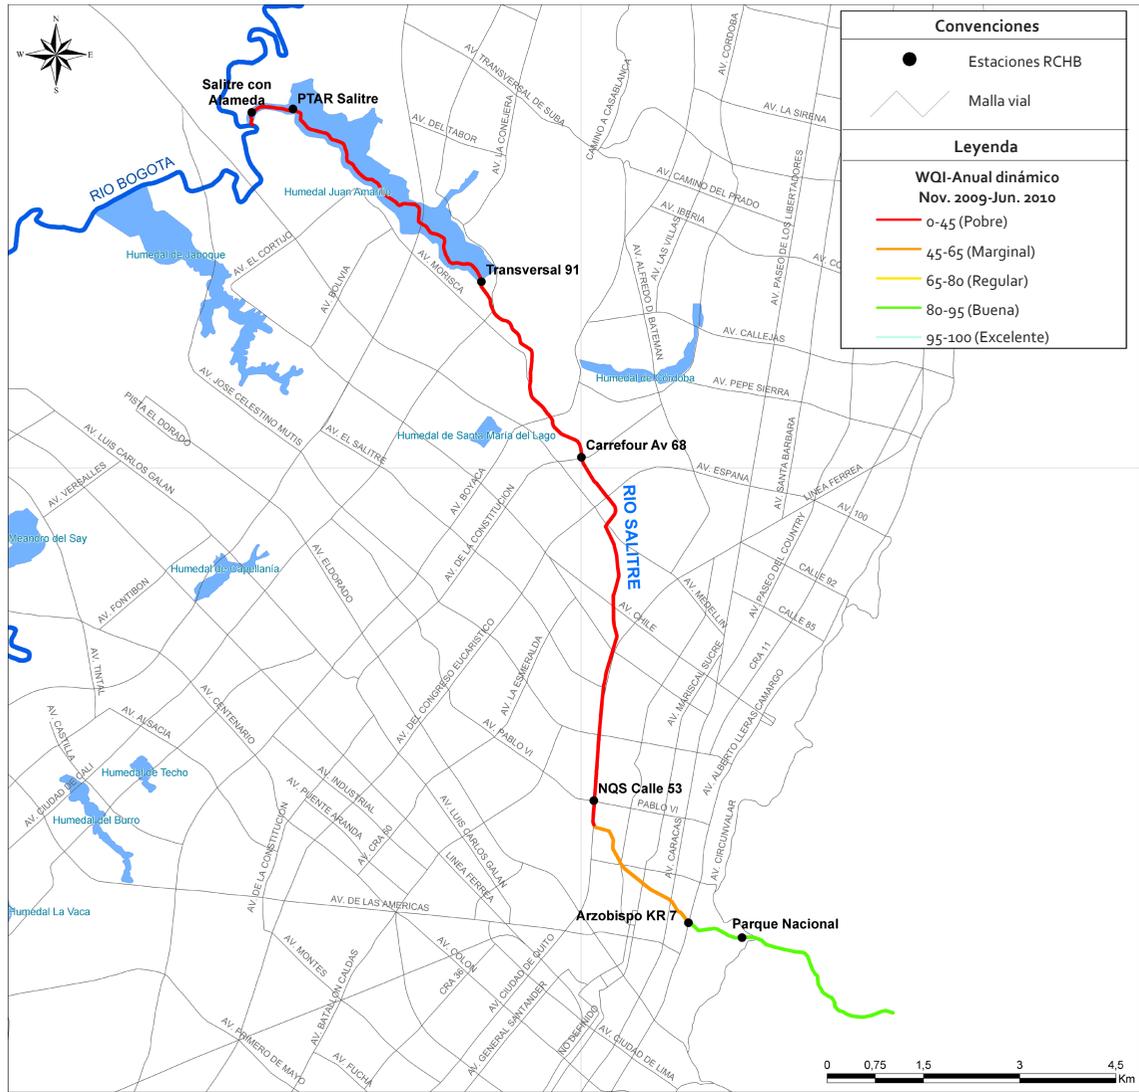
FIGURA 3.35. Mapa de calidad: río Salitre

En este punto la calidad del río fue pobre. El efecto de las actividades domésticas a lo largo del río refleja un aumento en los datos que exceden los objetivos, sobre todo si se tiene en cuenta que a partir del segundo tramo del río el WQI muestra esta clasificación. Respecto al período anterior 2008-2009, el WQI se mantuvo en el mismo rango con una variación pequeña de 35,89 a 37,94. Los parámetros que presentaron mayor excedencia fueron oxígeno disuelto (con 83% de los datos), coliformes fecales (con 89%) y tensoactivos (con 87%), que se encuentran por encima de los objetivos de calidad establecidos para cada uno (0,5 mg/L,  $1 \times 10^6$  NMP/100 mL y 3 mg/L respectivamente). El nitrógeno total presentó una excedencia del 40% de los datos, al igual de las grasas y aceites durante el día (10:00 y 15:30), con pequeños incrementos en la madrugada (figura 3.35).

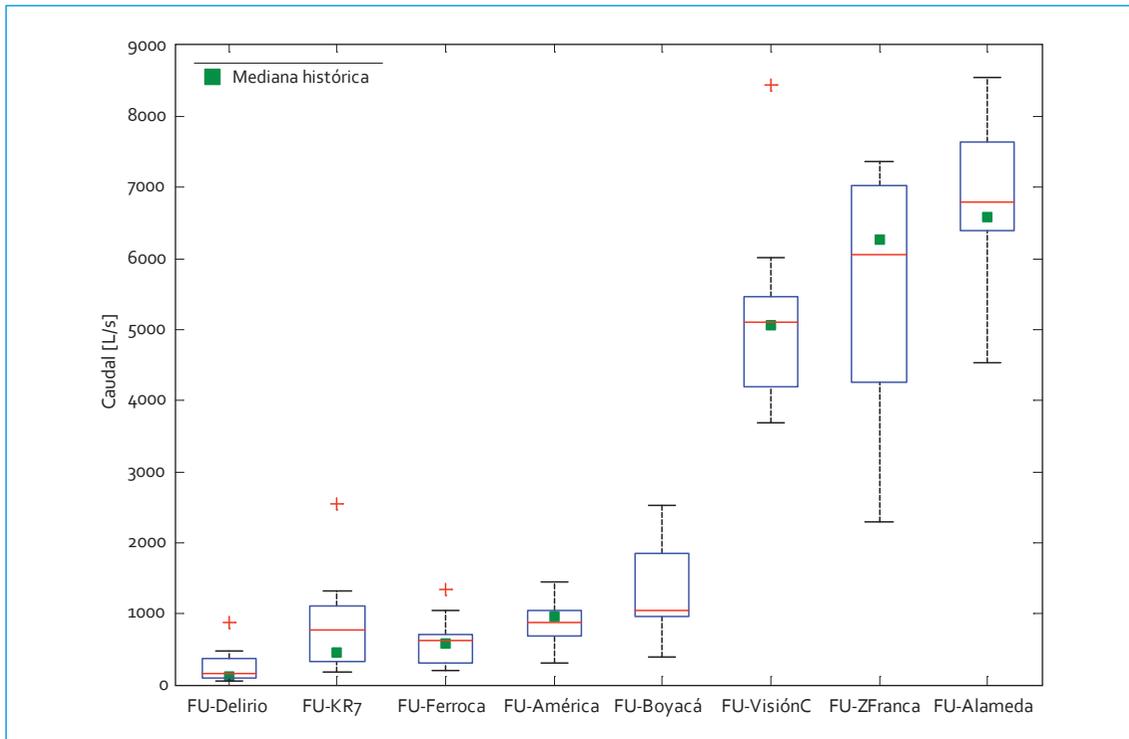
FIGURA 4.1. Perfil caudal: río Fucha

Los caudales registrados para esta campaña se encuentran dentro del rango histórico. Es importante resaltar el muy alto incremento en el caudal entre el punto Av. Boyacá (FU-Boyacá) y Visión Colombia, en los cuales se descargan cerca de 4000 L/s de aguas residuales provenientes de los interceptores Fucha, Boyacá y del Sur. Para los puntos de monitoreo Zona Franca (FU-ZFranca) y Fucha con Alameda (FU-Alameda) las medianas de la campaña estuvieron cercanas a las históricas; además, todos los valores se encontraron dentro de los rangos típicos de comportamiento de cada punto monitoreado (figura 4.1).

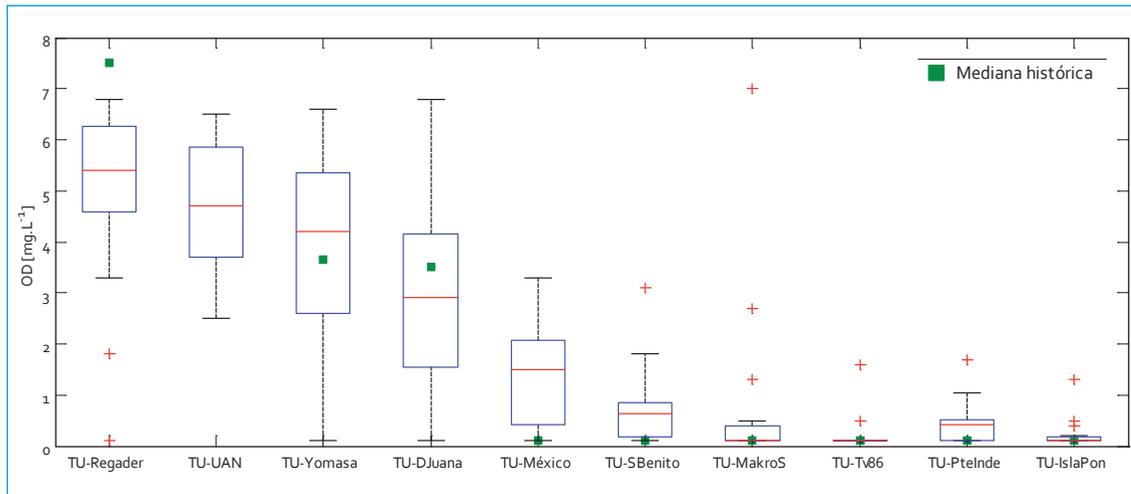
FIGURA 5.6. Perfil oxígeno disuelto: río Tunjuelo

presentó en entre Doña Juana y Barrio México (figura 5.6). Este fenómeno parecería contradictorio al comportamiento en otros parámetros, en los cuales la mayoría de los casos muestra un mejoramiento de la calidad; sin embargo, la hidráulica de río en Doña Juana permite una mayor transferencia de oxígeno entre la atmósfera y el cuerpo de agua, mientras que en Barrio México el río sale con baja velocidad y turbulencia de las zonas de inundación, lo que dificulta su oxigenación. Además, cabe resaltar que posiblemente en estas zonas de estancamiento exista degradación de la materia orgánica y, por lo tanto, un consumo del oxígeno disuelto.

El perfil de oxígeno disuelto es un buen indicativo del deterioro que va sufriendo el río a lo largo de su recorrido por la ciudad. Es evidente que en la cuenca baja las condiciones del río son prácticamente anaerobias, debido a alta carga orgánica que constantemente recibe el río aguas arriba. La mayoría de datos desde el punto Transversal 86 son inferiores al límite de detección ( $0,1 \text{ mg}/\text{L}$ ), por lo que este

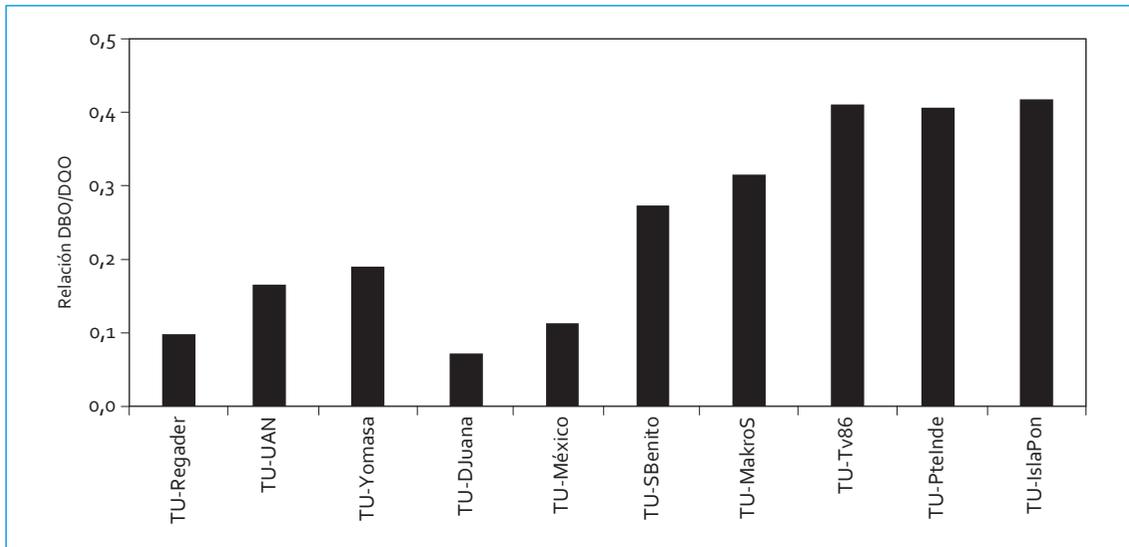
FIGURA 5.9. Perfil relación DBO/DOO: río Tunjuelo

El perfil de la relación DBO/DCO muestra que Doña Juana es el punto que presentó menor cantidad de materia biodegradable frente a los demás (figura 5.9). Ello refleja la influencia que tiene la descarga desde el relleno sanitario Doña Juana en la composición química del río en este punto. Aguas abajo dicha relación aumentó especialmente en el

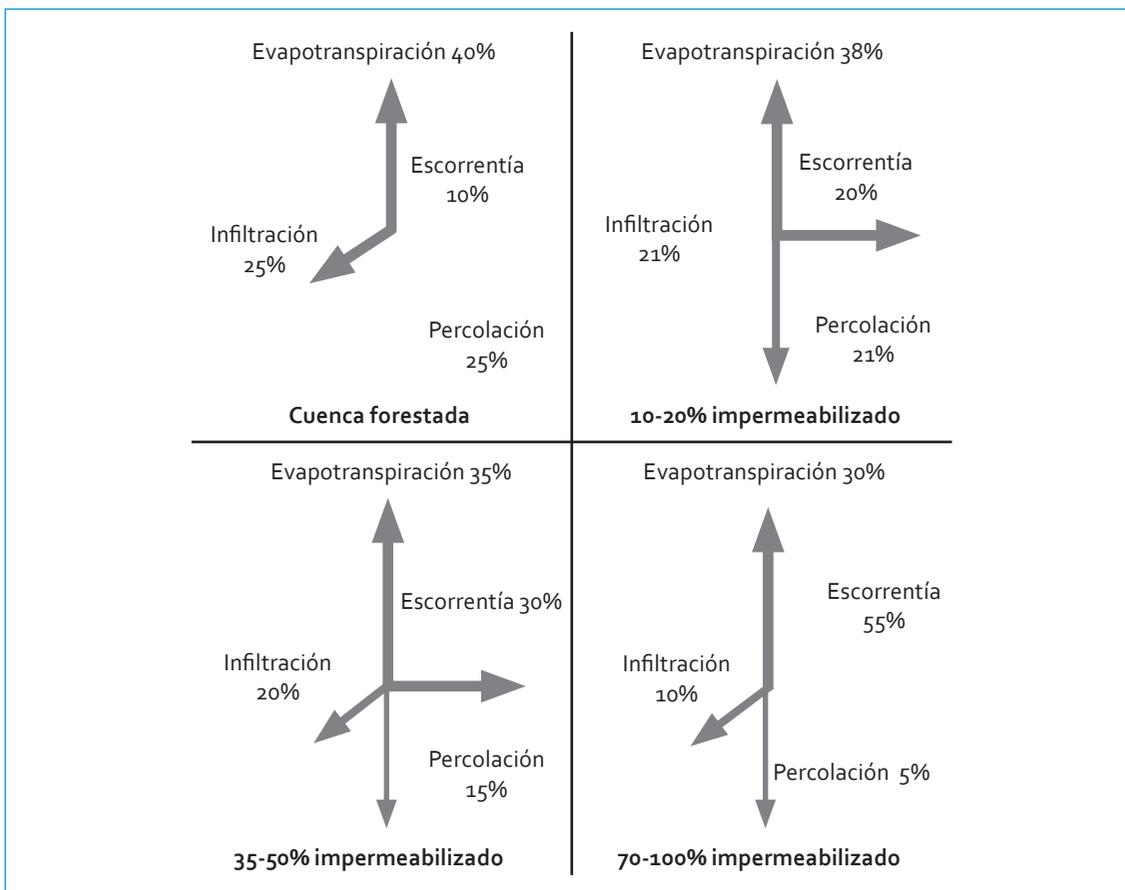
FIGURA 7.1. Cambios en los flujos hidrológicos con el incremento del ISC

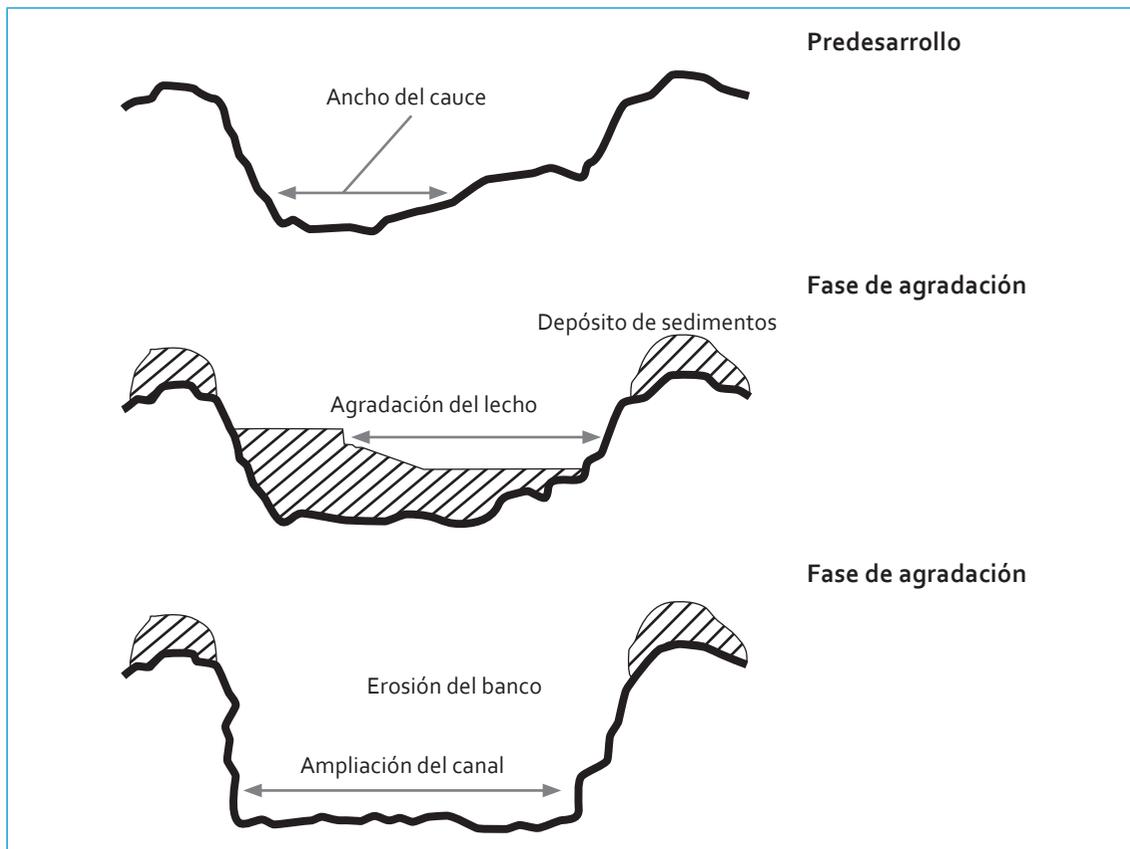
FIGURA 7.2. Cambios del canal asociados al incremento de sedimentos

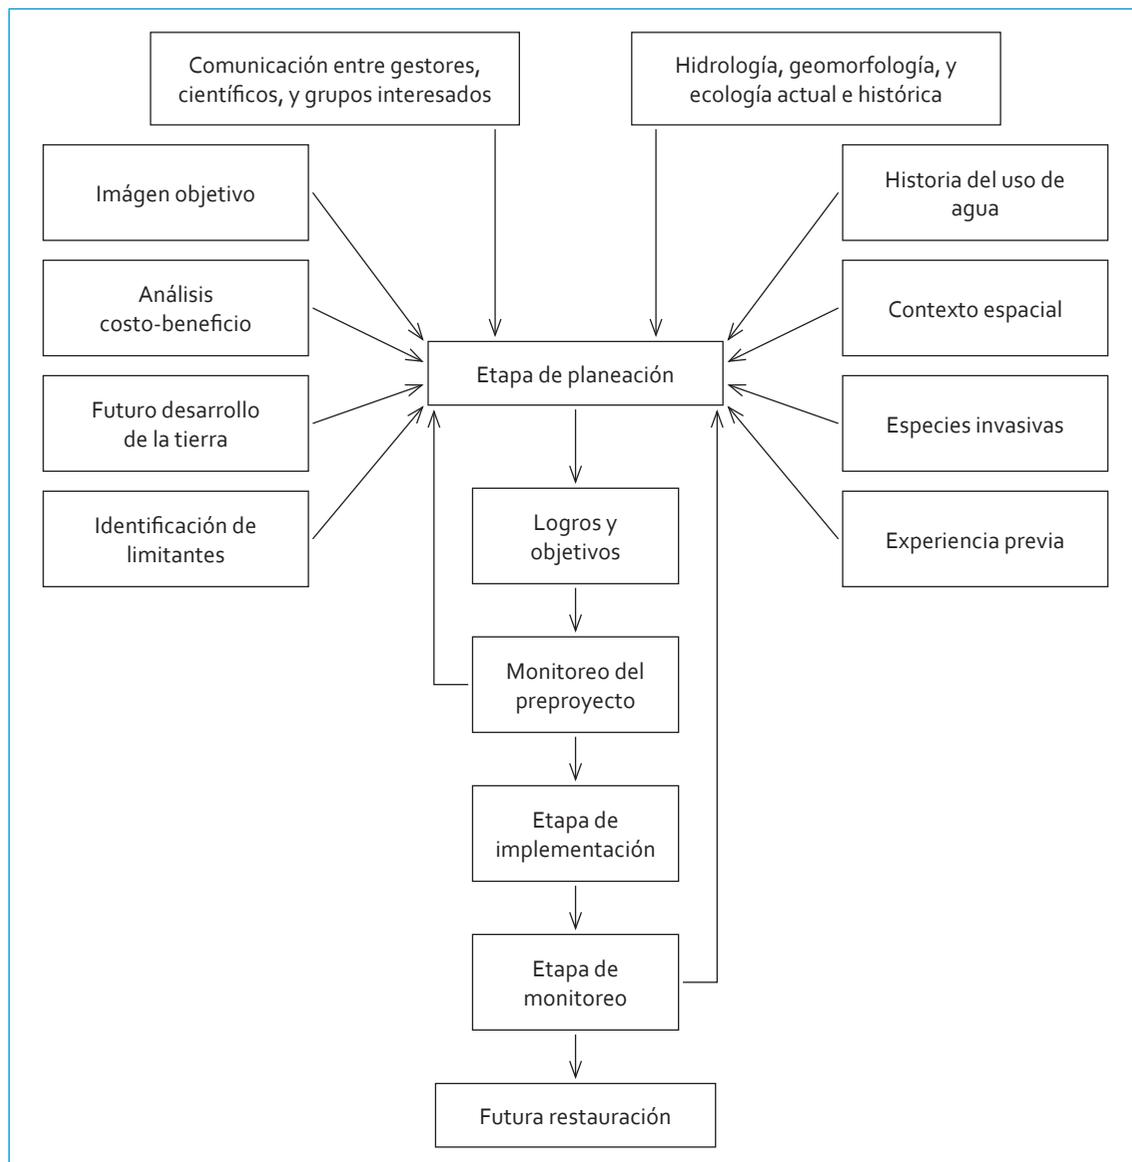
FIGURA 7.3. Principales etapas en la restauración de ríos y ejemplos de consideraciones para la planeación

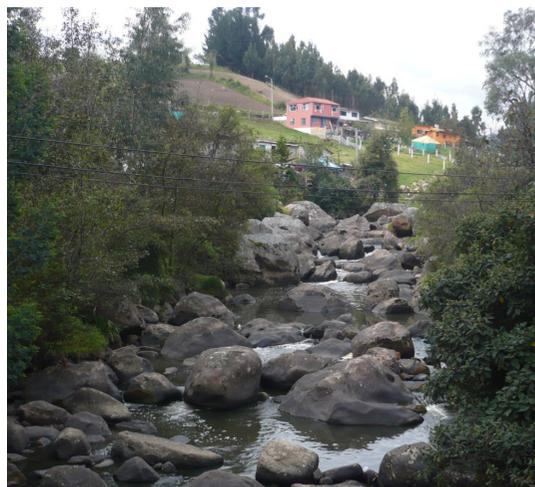
FIGURA 7.5. Río Tunjuelo aguas arriba de los predios de la Universidad Antonio Nariño

La zona 1 se refiere a la cuenca alta del río Tunjuelo, comprendida desde las microcuencas de los ríos Chisacá, Mugroso y Curubital, pasando por el embalse La Regadera, hasta el punto de descarga de la quebrada Chiguacita. Esta zona se caracteriza por ser rural (figura 7.5), de forma que no se presentan fuertes efectos de la urbanización. Sin embargo, se presentan diversos problemas que repercu-

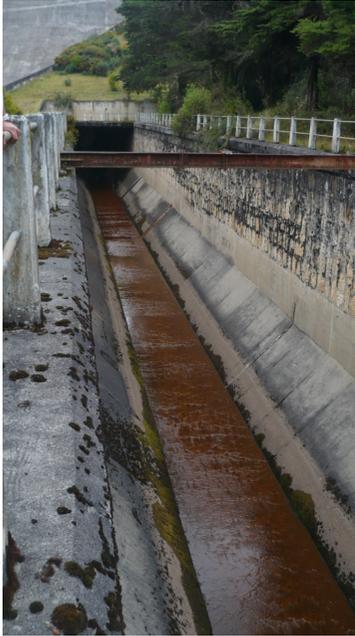
FIGURA 7.6. Descarga de fondo del embalse La Regadera en período de estiaje

Para el caso del embalse La Regadera hay una fuerte afectación en los ecosistemas y la calidad del agua, relacionados con los cambios abruptos de caudal y los efectos propios de los embalses mencionados en la sección 7.4.1. Actualmente se han registrado caudales en la descarga de fondo (figura 7.6), que van desde los 0,02 m<sup>3</sup>/s hasta los 7 m<sup>3</sup>/s; de manera que la operación del embalse interrumpe el caudal hacia aguas abajo durante períodos de estiaje.

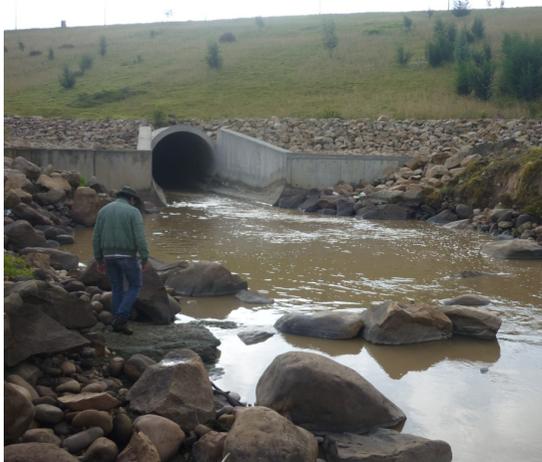
FIGURA 7.7. Descarga de fondo del embalse seco de Cantarrana

*Nota.* Véase la fragmentación del régimen ecológico, hidráulico y geomorfológico del río.

La zona 2 comprende desde la desembocadura de la quebrada Chiguacita al río Tunjuelo hasta los predios en los que inicia el relleno sanitario Doña Juana. Esta zona es la primera en sentir los fuertes efectos de la urbanización. Inicialmente, el río se ve afectado por vertimientos domésticos, debido a las descargas de algunas quebradas como La Taza, Corinto, Riquilina, Fucha, El Piojo y Chuniza. Después el río es impactado por los efectos del embalse seco de Cantarrana, en el que se presenta fragmentación de los regímenes ecológico, hidrológico y geomorfológico (figura 7.7). En esta presa se presenta una notable disminución de caudales durante enero, febrero y marzo, época en la que se hace más evidente la regulación del caudal del embalse de La Regadera (CAR, 2010). Aguas abajo del embalse de Cantarrana el río recibe basuras y vertimientos agrícolas y domésticos provenientes de la quebrada Yo-

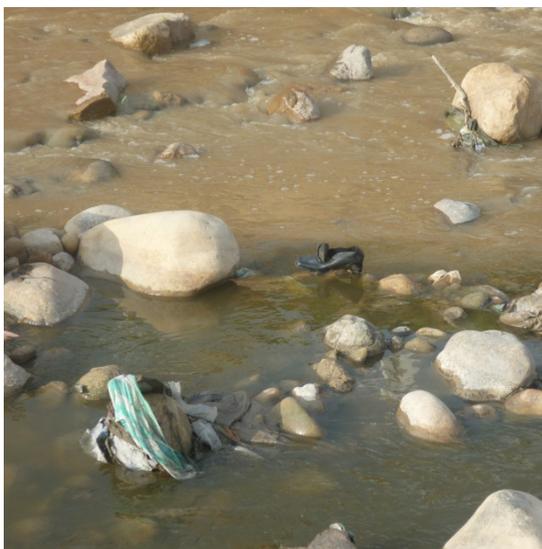
FIGURA 7.8. Desembocadura de la quebrada Yomasa al río Tunjuelo

*Nota.* Se evidencian dos franjas dadas por la diferencia en la calidad del agua: la franja superior pertenece al río Tunjuelo, y la franja inferior, a la quebrada Yomasa.

masa (figura 7.8). Finalmente, en esta zona se presentan las primeras afectaciones del sector minero. Estos múltiples factores hacen que el río muera ecológicamente en algún punto dentro de la cuenca media (CAR, 2010).

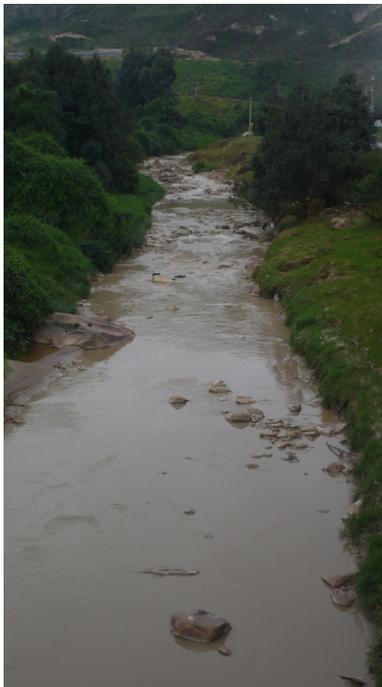
FIGURA 7.9. Río Tunjuelo aguas abajo del relleno sanitario

Esta zona corresponde al trayecto del río que colinda con los predios del relleno sanitario Doña Juana hasta el ingreso del río a la zona inundada (figura 7.9). En este sector se requiere un plan de acción diferente y específico, debido a la problemática relacionada con la contaminación química del río, causada por los vertimientos de aguas residuales provenientes de la planta de tratamiento de lixiviados, junto con el afluente intermitente de los excesos de lixiviados no tratados. Los objetivos para esta

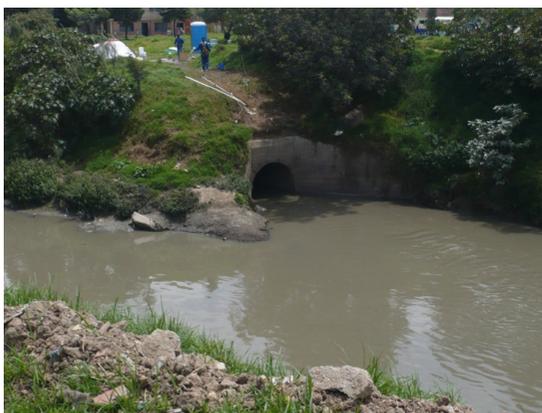
FIGURA 7.10. Punto de descarga del interceptor Tunjuelo Medio en el río Tunjuelo

por la contaminación química de los vertimientos industriales. Están relacionados con las actividades industriales de las curtiembres (ubicadas principalmente en sector de Tunjuelito), comercio de combustibles, industrias cárnicas, entre otros. Además, en esta zona se reciben descargas importantes de aguas servidas, debidas a la desembocadura de la quebrada Chiguaza y la confluencia del río con el interceptor Tunjuelo Medio (figura 7.10).
