**PARQUE ECOLÓGICO DISTRITAL DE HUMEDAL
JUAN AMARILLO - TIBABUYES**

**INFORME DE GESTIÓN ANUAL
PERIODO: ENERO – DICIEMBRE 2021**

**SECRETARIA DISTRITAL DE AMBIENTE SUBDIRECCION
DE ECOSISTEMAS Y RURALIDAD GRUPO DE
HUMEDALES**

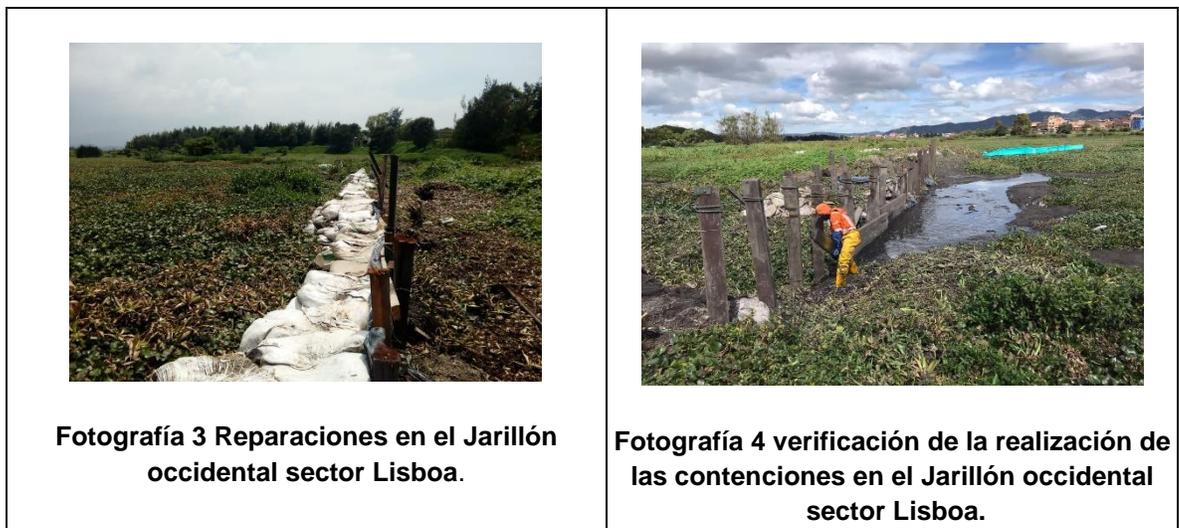
- a) En recorrido de seguimiento se realiza visita al PEDH JAT evidenciándose la pérdida de la lámina de agua en el tercio medio y bajo.
- b) se realiza recorrido con funcionarios de la EAAB de verificación estado del Jarillón occidental.
- c) Se realizó recorrido de inspección a falla del Jarillón occidental en compañía del supervisor y líder de la cuenca salitre. Se observa las contenciones realizadas desde la EAAB para mitigar el daño en el Jarillón.

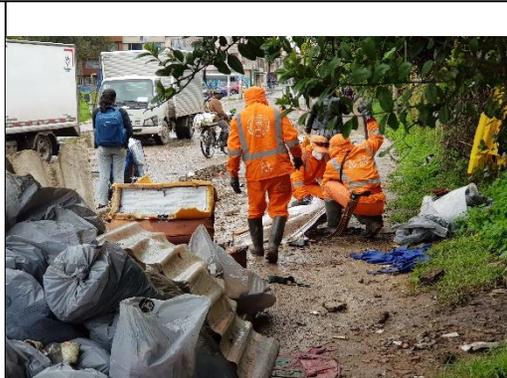
Fotografía 9 Residuos sólidos urbanos en brazo del humedal sector I

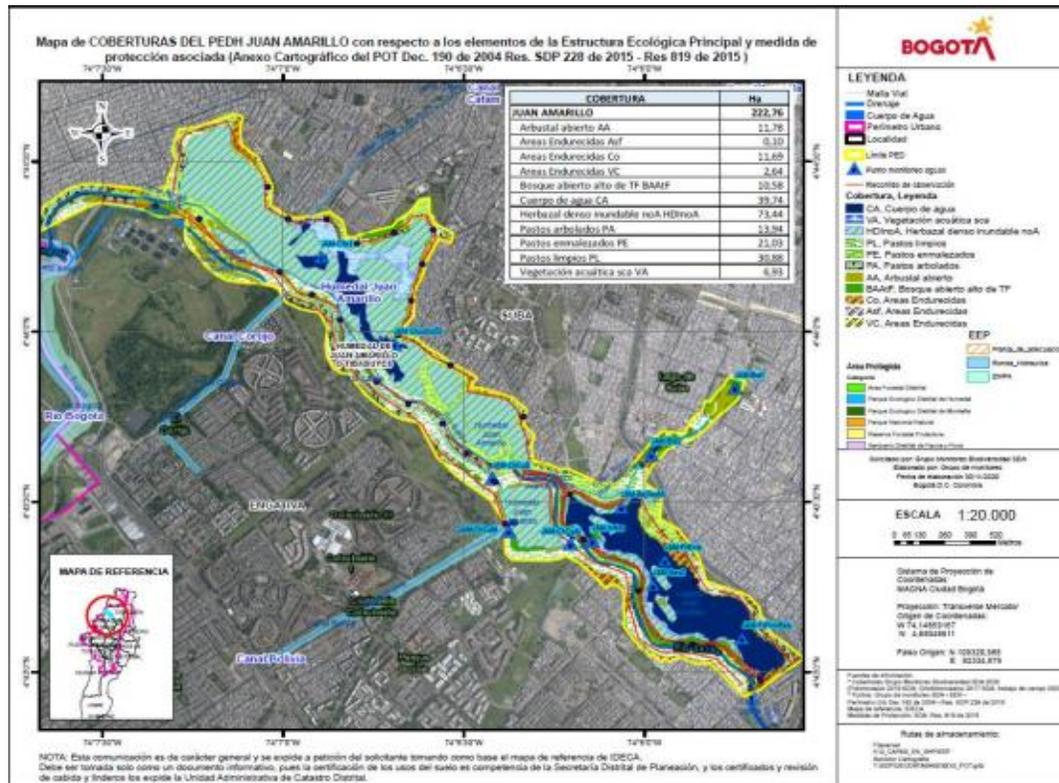
Figura 5. Puntos de monitoreo hidrobiológico y coberturas PEDH Juan Amarillo o Tibabuyes

La toma de muestras y parámetros se realizó entre el 11 de junio y el 23 de septiembre de 2019, y entre el 31 de agosto y el 11 de septiembre de 2020, en los puntos presentados en la Tabla 2. Acorde con el clima típico en Bogotá, los dos lapsos de muestreo entre los años 2019 y 2020 corresponden a una época de baja precipitación. A continuación, también se presentan los mapas con los puntos de monitoreo para para los PEDH durante los años 2019 y 2020.

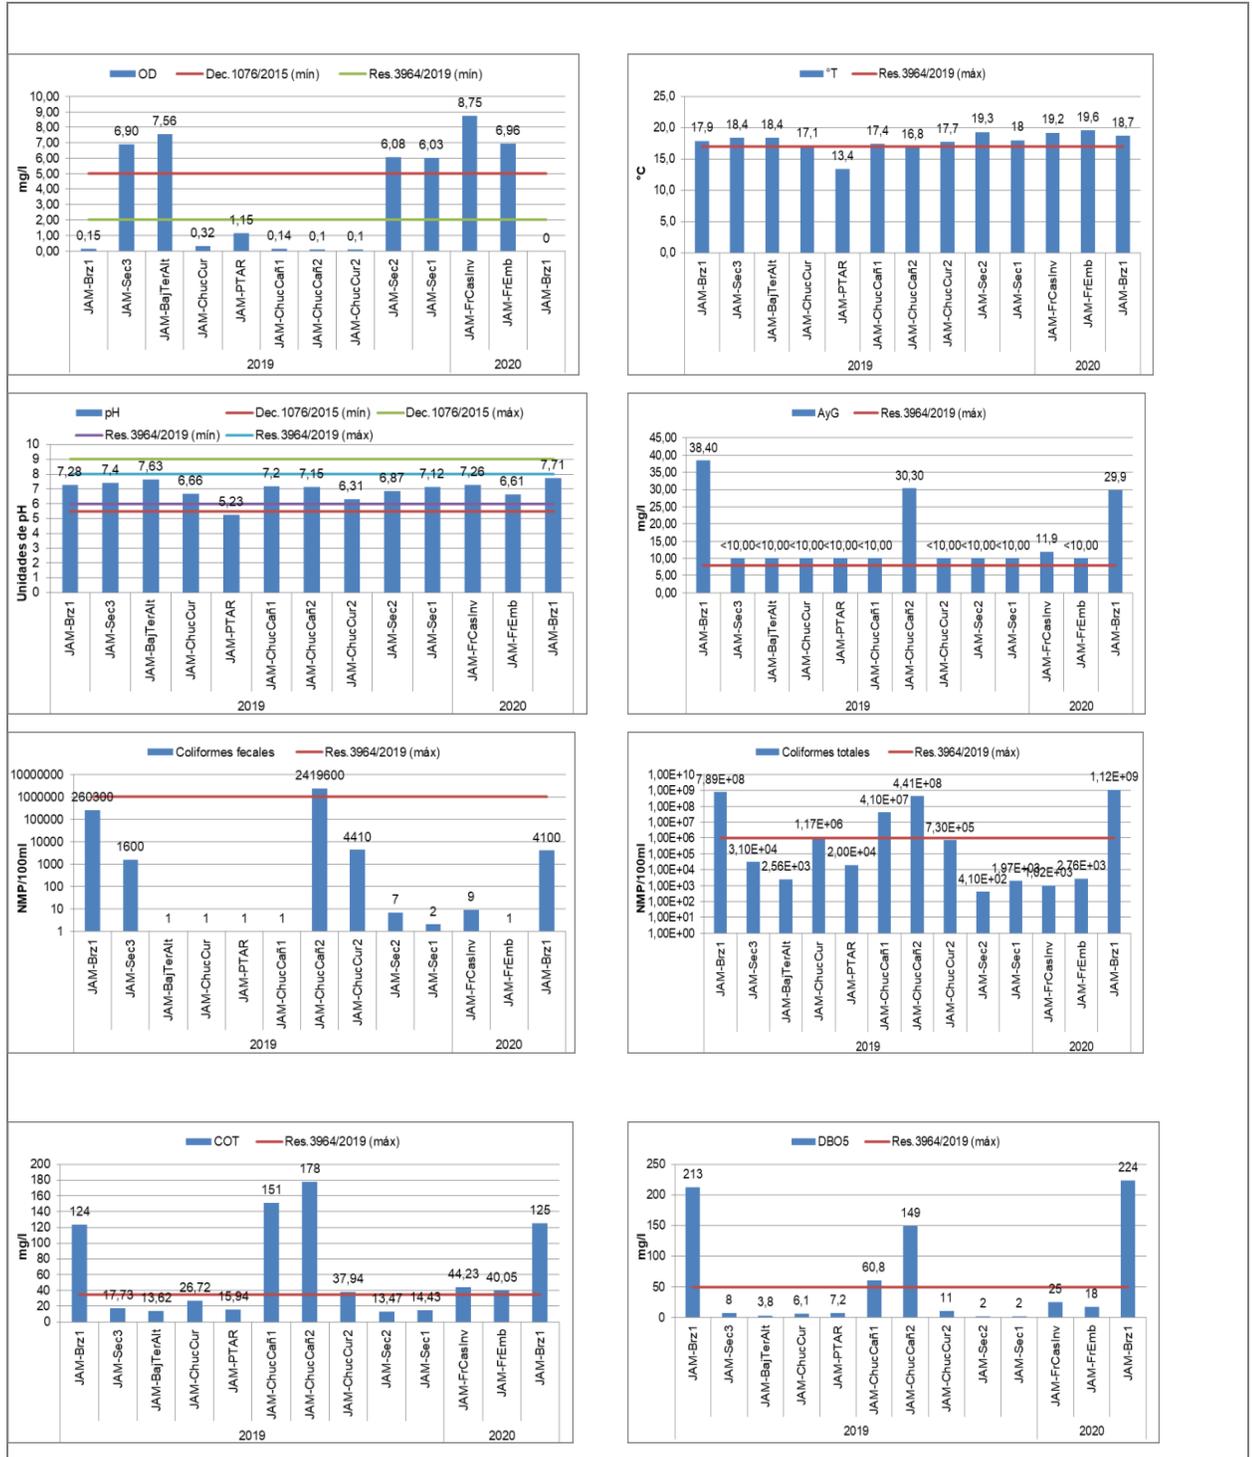
Figura 6. Calidad del agua en el humedal Juan Amarillo para el uso de preservación de fauna y flora.

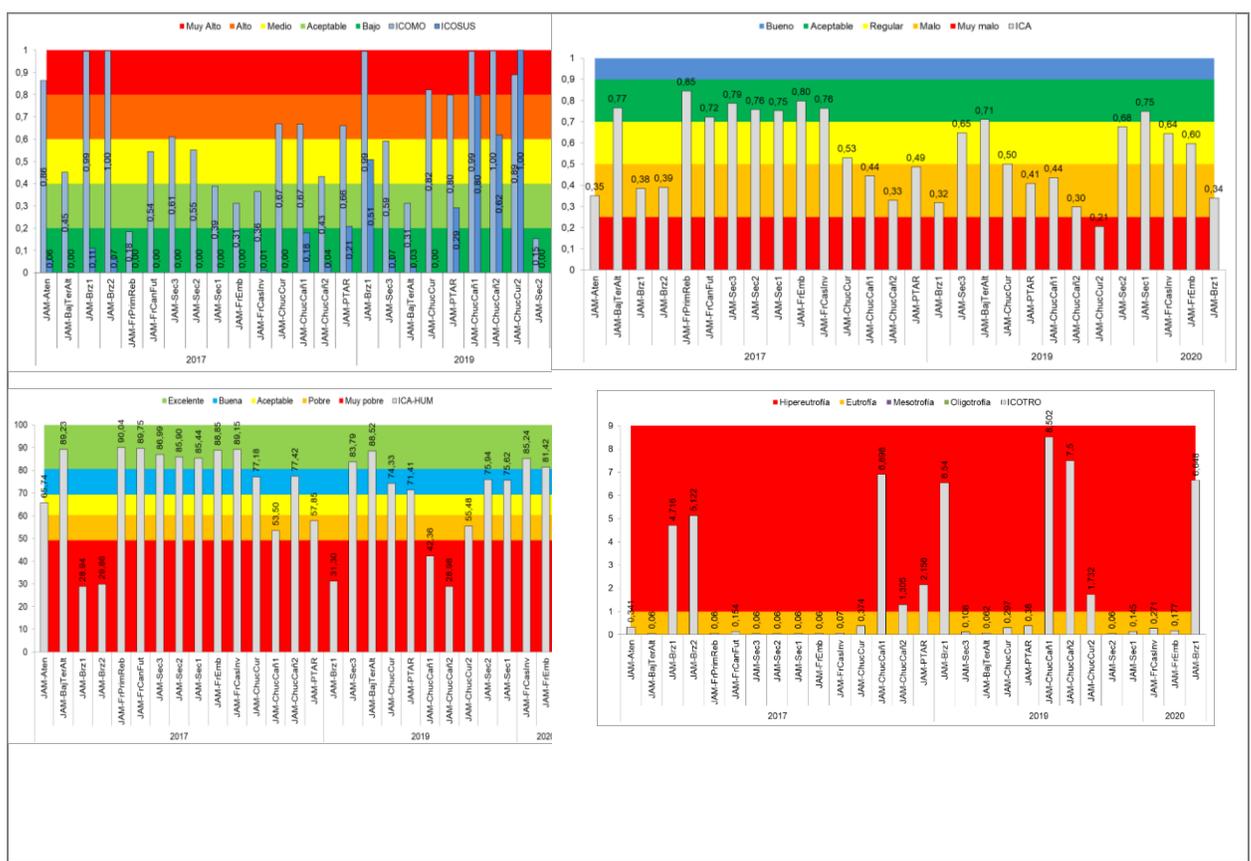
Figura 7. Índices de calidad y contaminación del agua en el humedal Juan Amarillo.

Los sitios Chucua Cañiza y Cañiza 2 experimentaron un deterioro de la calidad más acentuado, con valores iniciales de 55,30 y 77,42, respectivamente, y posteriormente de 42,36 y 28,98, acorde al ICA-HUM. La disminución de calidad en estos dos puntos fue la más crítica, y se encontró definida tanto por el incremento de materia orgánica como de SST y fósforo, tal como evidencia el alto y muy alto ICOMO e ICOSUS, acompañado de los valores más altos de ICOTRO.

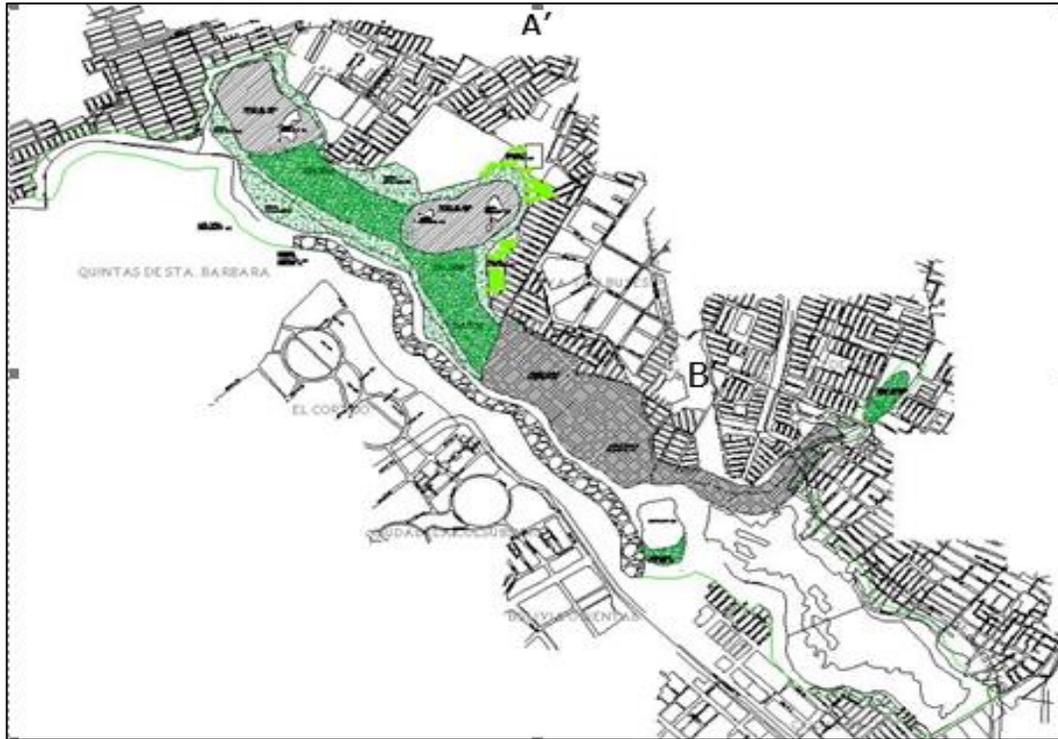
Figura 14. Esquema de configuración hidrogeomorfológica propuesta para el PEDH Juan Amarillo – Tercios medio y bajo.

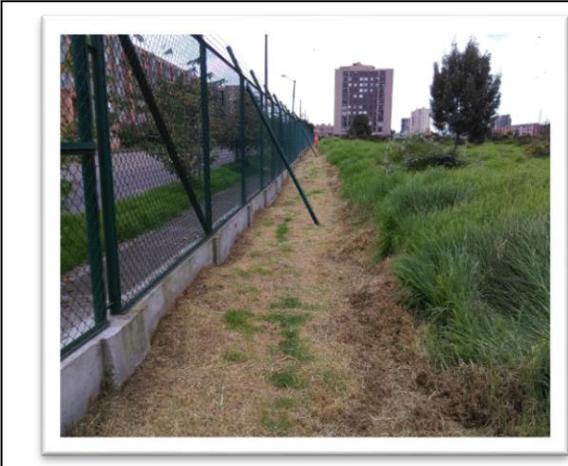
El PEDH Juan Amarillo en la localidad de Suba cuenta en gran parte con cerramiento permanente perimetral en malla eslabonada; en los recorridos periódicos realizados por el grupo de administración se observan daños/averías ocasionadas posiblemente por la comunidad, estos daños en el cerramiento se le realizan reparaciones menores desde el contrato de mantenimiento de la EAB con AB.

Fotografía 91. Estado de cerramiento en malla eslabonada.

Se realizaron módulos con ángulo de 2 "X ¼ y malla eslabonada galvanizada calibre 10 de 2" x 2", se colocaron dos aplicaciones de anticorrosivo a base de zinc o cromato de zinc y una mano de esmalte para exteriores color verde. La adecuación del cerramiento se realizó en el sector de la localidad de suba.

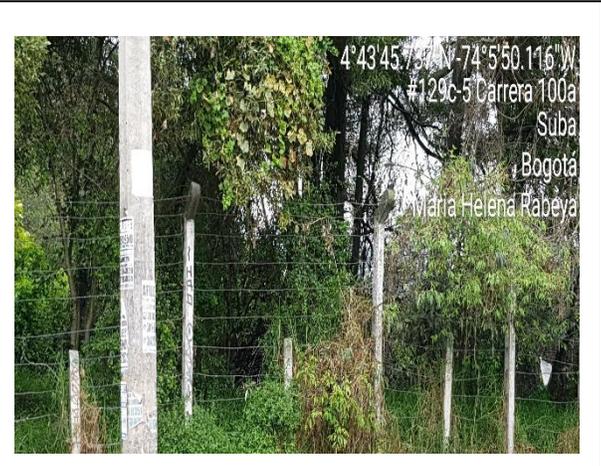
Fotografía 92. cerramientos provisionales o parciales

Los demás puntos del cerramiento que se encuentra en mal estado (provisional y definitivo) serán reparador mediante adición de malla eslabonada y/o alambre de púa según corresponda.

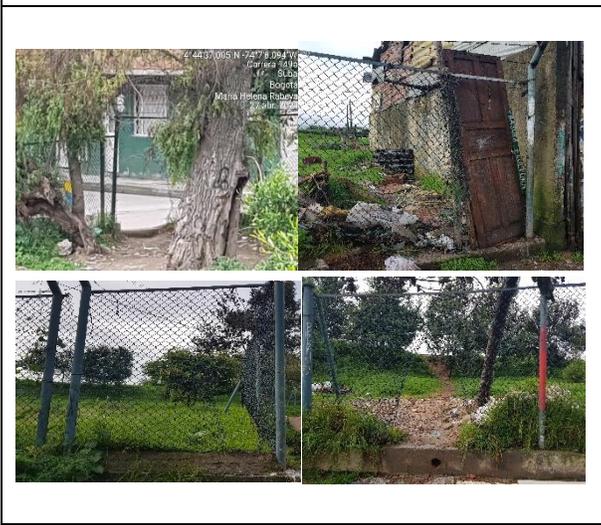
Fotografía 93. Evidencia de daño de cerramiento en malla eslabonada

A pesar de este cerramiento por el costado de la localidad de Suba, los actos negativos de la comunidad, realizando roturas en la malla, dejan una entrada para que los caninos ingresen y generen impactos negativos en el ecosistema, como la caza de la fauna que habita allí.

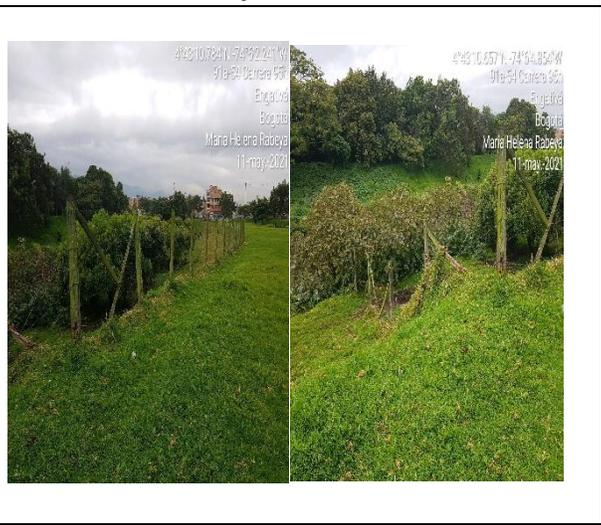
Fotografía 94. Evidencia de daño de cerramiento provisionales o parciales

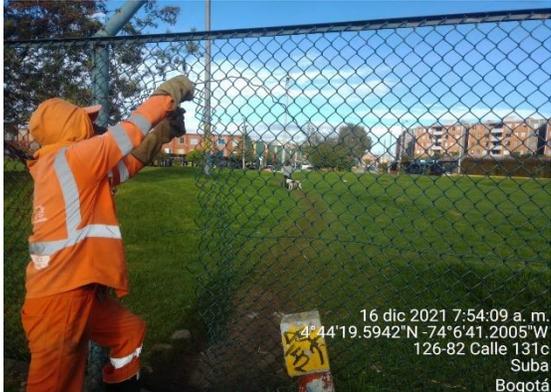
<p>Fotografía 95. Elaboración de acceso en la malla eslabonada.</p>	<p>Fotografía 96. Elaboración de acceso en la malla eslabonada.</p>

- Elaboración de acceso en la malla eslabonada, con el desarrollo de esta actividad se cortan las áreas de la malla que se encuentren deterioradas para posteriormente soldar ángulos y crear entradas en los puntos priorizados.
