PARQUE ECOLÓGICO DISTRITAL DE HUMEDAL TUNJO

INFORME DE GESTIÓN PERIODO 2020

SECRETARIA DISTRITAL DE AMBIENTE SUBDIRECCION
DE ECOSISTEMAS Y RURALIDAD GRUPO DE
HUMEDALES

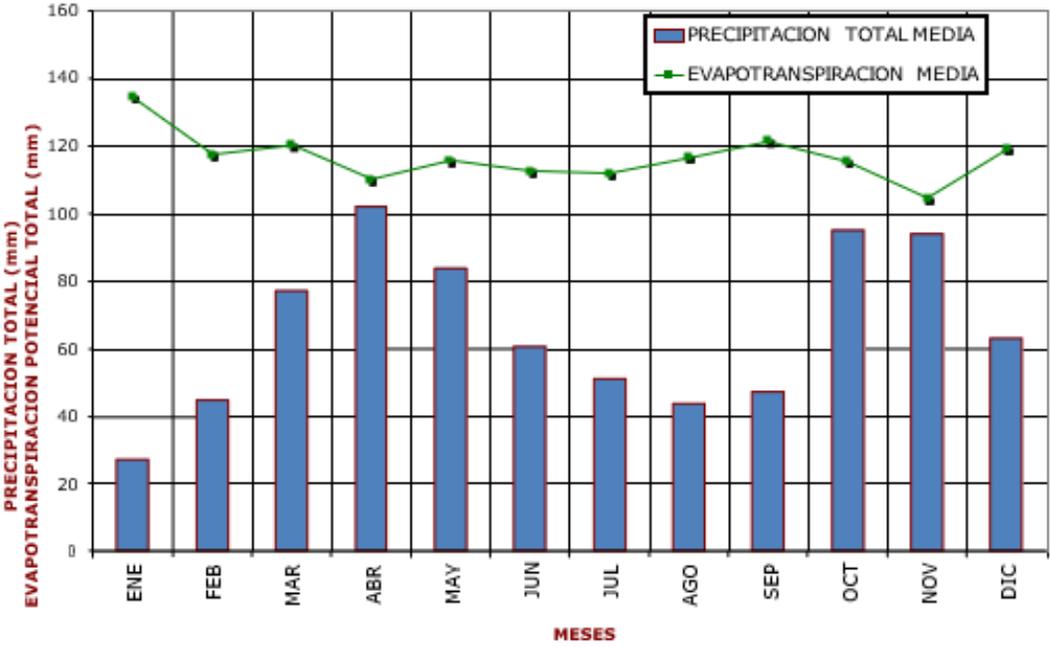
Imagen 2. Déficit hídrico por precipitaciones

En la siguiente gráfica se evidencia el déficit presentado a lo largo del año respecto de la precipitación en milímetros (mm) que cae en el humedal y en general en la localidad, por cuanto la evapotranspiración media supera la precipitación total media medida.

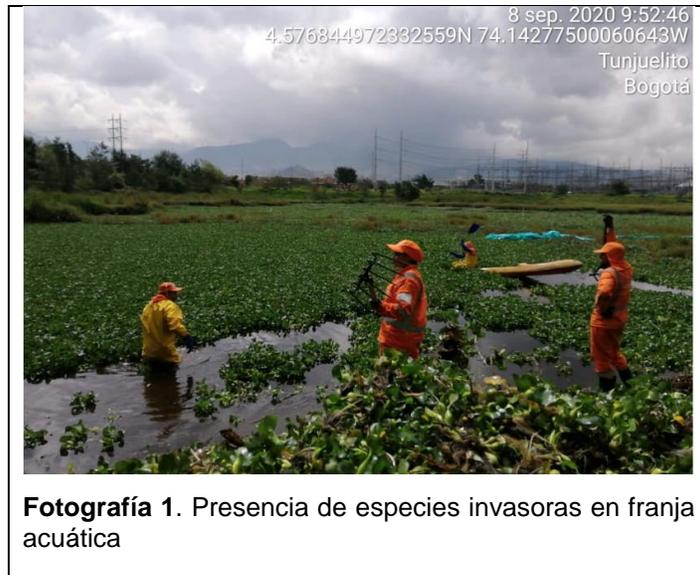
En los 6 espejos de agua del humedal, se generan significativos procesos de eutrofización debido a las malas condiciones de calidad del agua, dado que su principal fuente de alimentación es el río Tunjuelo que tiene una gran cantidad de materia orgánica y contaminantes concentrados. Al recibir estas aguas el humedal, se aceleran los procesos de autodepuración propias del ecosistema, repercutiendo en el crecimiento rápido de especies invasoras de flora acuática como los son el barbasco, el buchón de agua, la lentejilla, entre otras.

Por lo anterior, se hace necesario dentro del mantenimiento de franja acuática la remoción de este tipo de material, siempre y cuando haya disponibilidad de agua suficiente que no permita la desecación de la lámina de agua, apertura de espejos y disposición de material vegetal en composteras o litoral del humedal, según convenga.

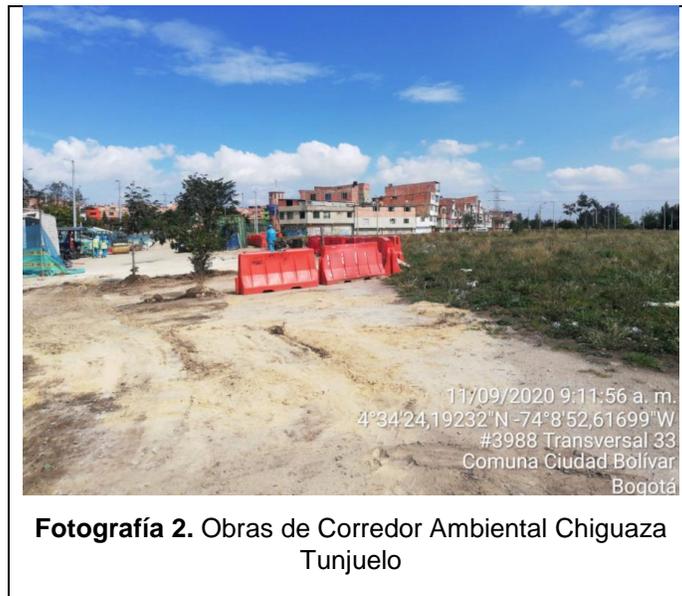
Durante el primer semestre de 2020, se tiene que las obras adelantadas en el área de influencia directa e indirecta del humedal en el marco del Corredor Ambiental Chiguaza Tunjuelo, permanecieron suspendidas en la mayor parte del tiempo debido a la declaratoria de emergencia sanitaria presentada en la ciudad, sin embargo, el sector que afectó directamente al humedal fue intervenido y en su mayoría se realizó empradización.

Por otra parte, la ampliación de la correccional de menores El Redentor que limita con el humedal hacia el costado Nororiental y cuyas obras de infraestructura afectaron el CER del PEDH Tunjo, terminaron. A la fecha se encuentra el proceso en la SCASP de la SDA la cual tiene por objeto iniciar el proceso sancionatorio por la afectación de las obras.

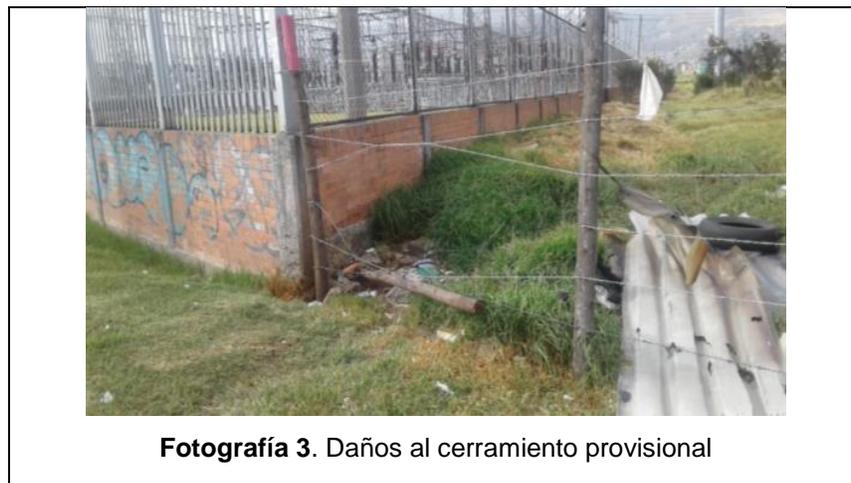
Fotografía 3. Daños al cerramiento provisional

A la fecha no se cuenta con un cerramiento definitivo para el humedal, solo se tiene un cerramiento provisional el cual realizó la EAAB en el segundo semestre de 2018 y que se ubica en la parte oriental del humedal paralelo a la Avenida Boyacá, con el fin de disminuir los riesgos por inseguridad en el humedal y evitar la disposición de RCD's al interior.

Este cerramiento está elaborado con postes en madera y alambre de púas, ante cualquier daño por vandalismo al cerramiento, se realiza su respectivo arreglo a través de la cuadrilla de mantenimiento de Aguas de Bogotá.

actual de las que se desarrollaron en acompañamiento de las subdirecciones de control de la SDA
Daños al cerramiento provisional	Realizar el respectivo seguimiento a los daños que se presenten en el cerramiento provisional hasta tanto se defina y ejecute la instalación del cerramiento definitivo para el humedal
Presencia de especies invasoras de flora terrestre	Realizar el seguimiento y verificar las actividades de mantenimiento en el contrato suscrito entre la SDA y AB, así como solicitar las intervenciones que se requieran en función del contrato
Presencia de RSO y RCD's	Identificar los posibles puntos y nuevos puntos de disposición inadecuada de residuos, bien sean de tipo convencional o residuos de construcción y demolición en el humedal.
Quemas, conatos e incendios	Asistir y participar de los Concejos de Gestión del Riesgo con el fin de construir y articular las estrategias y acciones de gestión apropiadas para reducir los riesgos por quemas, conatos e incendios en el humedal, especialmente en temporadas secas.

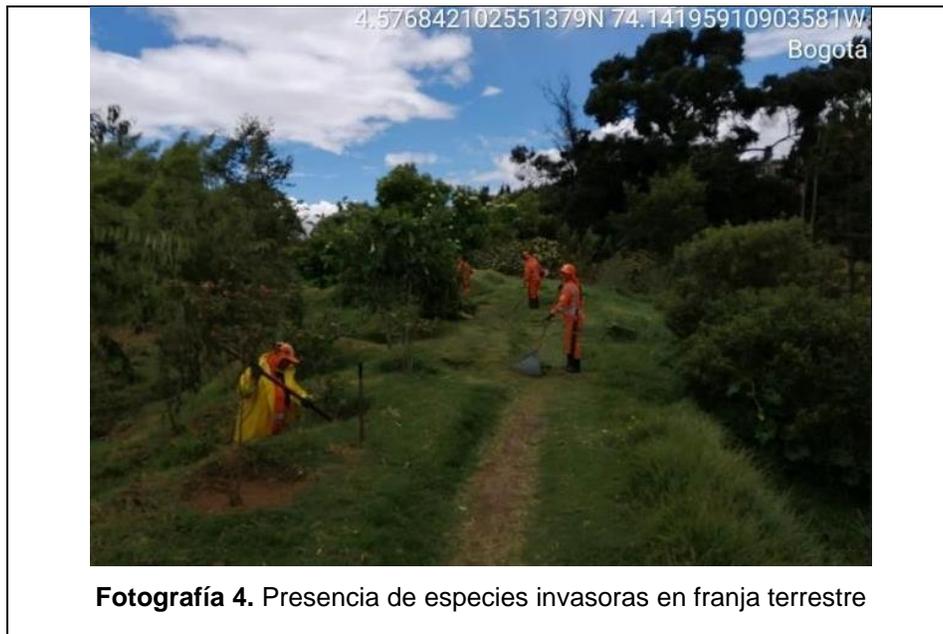
Dentro de las especies invasoras presentes en el humedal, se identifican algunos parches de retamo espinoso, su importancia ambiental radica en que esta especie se propaga rápidamente y genera riesgos por incendio dada su composición, por

parte de la cuadrilla de mantenimiento se realizaron durante el primer semestre de 2020 los pilotos de retiro y manejo del retamo espinoso.

Por otra parte, cabe resaltar que el retamo espinoso cumple con un servicio ecosistémico dentro del humedal, pues sirve de refugio para especies como el colibrí, que utiliza las ramas del retamo para anidar y evitar que otras especies de tamaño más grande, como el chamón ataquen sus nidos y roben sus huevos.

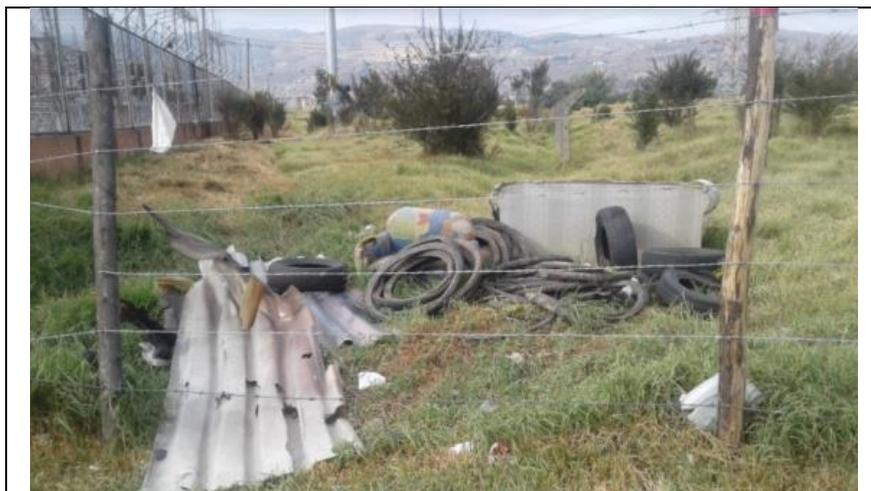
Fotografía 5. Presencia de residuos sólidos en franja terrestre

Existe una constante problemática orientada a la disposición de residuos de tipo convencional y de residuos de construcción y demolición en el humedal, los residuos de tipo convencional se presentan en su mayoría cerca al espejo de agua de la libélula, que cuenta con un paso directo desde la Avenida Boyacá, permitiendo que

habitantes del barrio San Vicente, aledaños y diferentes habitantes de calle ingresen y depositen allí los diferentes residuos.

Los sectores de Casalinda y Protecho dejaron de ser puntos críticos de disposición de RCD's por cuanto las obras que viene adelantando el Consorcio CyS en el marco del proyecto Corredor Ambiental Chiguaza Tunjuelo, han impedido el ingreso de carretas y personas ajenas al humedal que utilizan este sector para la disposición inadecuada de RCD's, sin embargo, una vez se entregue la obra y se retiren los cerramientos en polisombra, el sector va a quedar nuevamente abierto y vulnerable a ser nuevamente punto crítico en el sector.

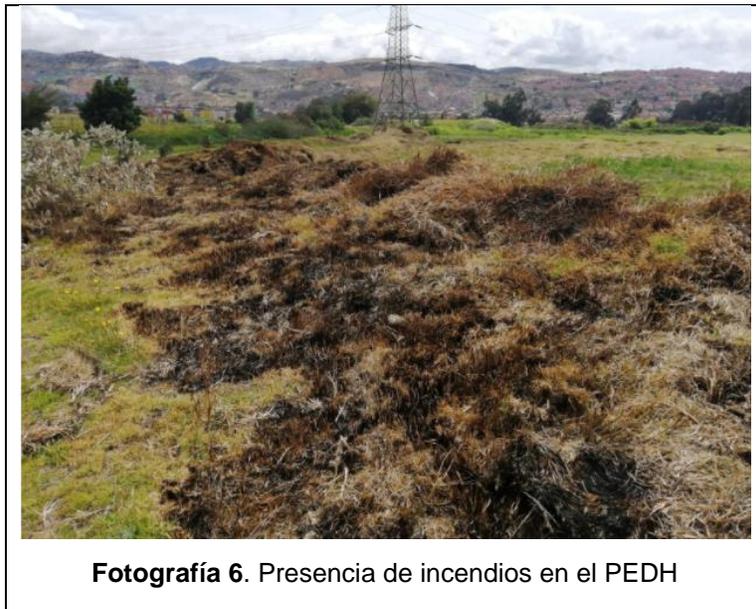
Fotografía 6. Presencia de incendios en el PEDH

En temporada seca principalmente, se generan los riesgos más altos por incendio, pues las coberturas vegetales especialmente pasto kikuyo, se secan y ante cualquier evento natural o por efecto antrópico se incineran y se quema rápidamente

el suelo, se realiza entonces oportunamente la activación de alarmas y emergencias a través del 123 e intervención de bomberos.

Desde los Concejos Locales de Gestión del Riesgo y Cambio Climático (CLGR – CC) se ha manifestado la importancia de generar nuevas estrategias de atención que permitan disminuir el riesgo por incendio en temporadas secas, se solicitó desde el CLGR – CC a la EAAB la posibilidad y viabilidad de instalar hidrantes en áreas de influencia del humedal que permitan mantener húmedo e hidratado el suelo cuando así se requiera, para lo cual se obtuvo una respuesta positiva donde se incluye al humedal como prioridad en el 2020 para la instalación de hidrantes en el sector colindante con la subestación eléctrica.

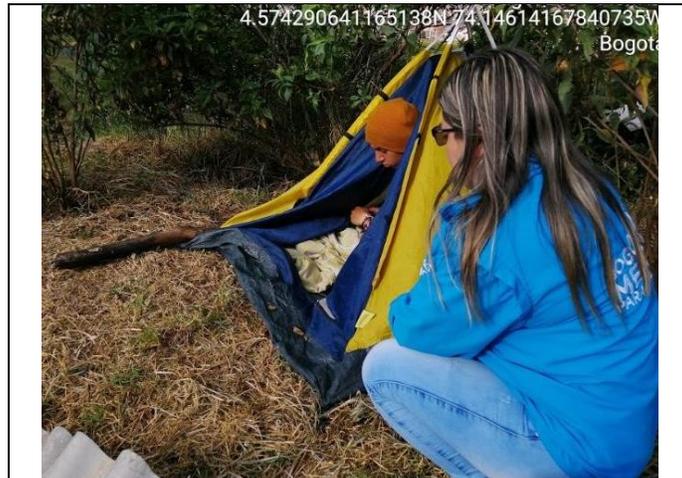
Fotografía 8. Fenómeno de habitabilidad en calle en el humedal

El fenómeno de habitabilidad en calle dentro del humedal ha permanecido a lo largo del primer semestre de 2020, se identifican 3 cambuches permanentes en el sector Huitaca Tunjuelito y Huitaca Ciudad Bolívar y 1 más de manera eventual a la entrada del humedal cerca a la cancha de futbol de Tejar de Ontario, se han realizado los respectivos operativos de prevención de consumo de droga y ofrecimiento de servicios institucionales por parte de la Secretaría Distrital de Integración Social e IDIPRON, los habitantes de calle acceden a estos servicios de manera voluntaria, por lo que a la tercera jornada de oferta institucional, se realiza el levantamiento de cambuches.

En articulación con el batallón de ingenieros No. 13 adscrito al Ejército Nacional se espera realizar durante el segundo semestre diferentes jornadas y de recuperación del espacio público y operativos de levantamiento de cambuches siguiendo los conductos regulares en el marco del abordaje de habitante de calle.

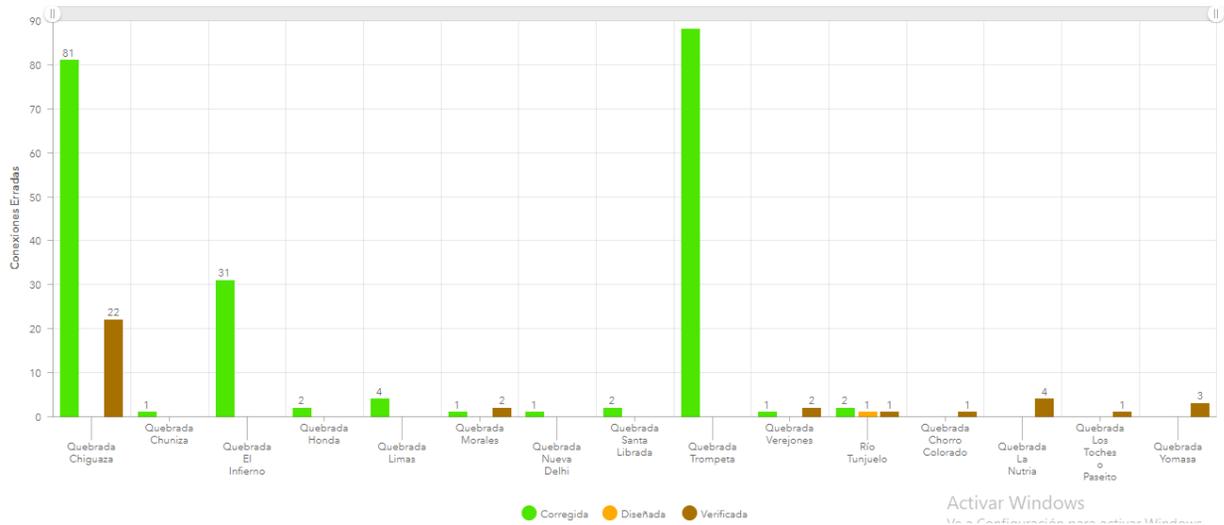
Imagen 4. Seguimiento PICCE Humedal El Tunjo

Teniendo en cuenta la información suministrada en la página web de la EAAB se relacionan a continuación el estado actual de las conexiones erradas identificadas en el PEDH Tunjo y su área de influencia, haciendo parte de la cuenca del río Tunjuelo. La mayoría de conexiones erradas corregidas se centran en las quebradas Chiguaza, Trompeta y el Infierno, así mismo, la quebrada Chiguaza cuenta con 22 conexiones erradas verificadas.

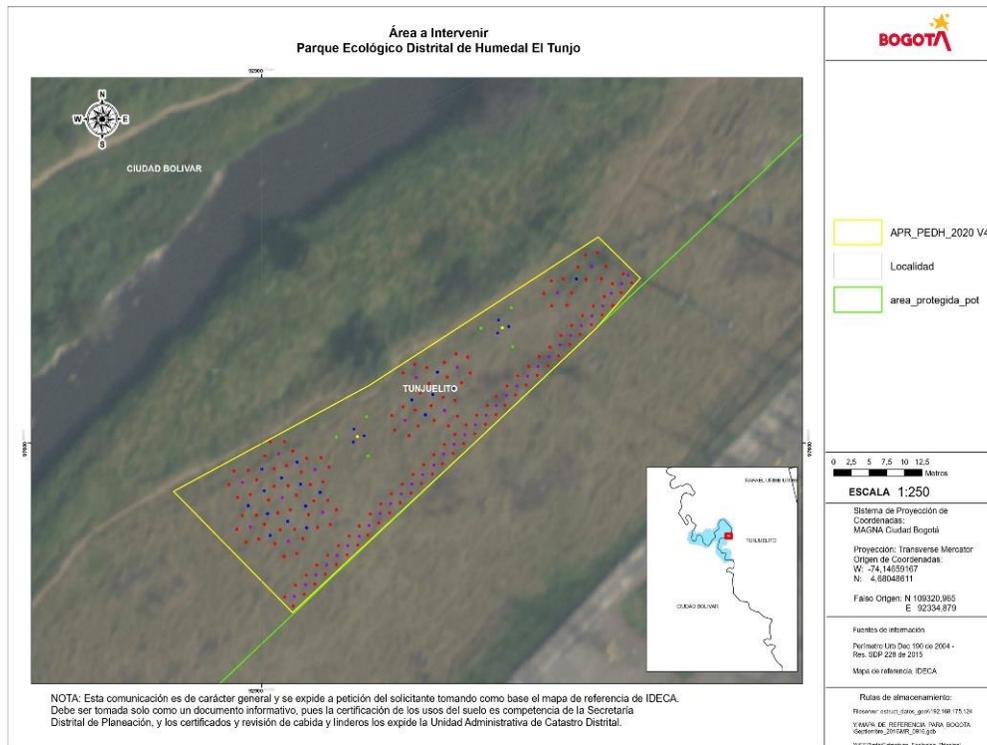
Imagen 6. Área restaurada.

En el mes de marzo se adelantó en articulación con Alcaldía Local de Tunjuelito y a través del Fondo de Desarrollo Local mediante el CPS – 139 de 2019 convenio suscrito con la Fundación ECODES, un proceso de restauración ecológica en uno de las Zonas de Rehabilitación del humedal definidas por el Plan de Manejo Ambiental, se realizó una restauración de 0,5 hectáreas con la plantación de 438 individuos arbóreos de diferentes especies nativas, las cuales fueron aliso, arboloco, arrayan, cajeto, ciclo, ciro, duraznillo, garrocho, maíz tostado, mangle, mortiño y roble, de acuerdo con los protocolos de restauración para los humedales en Bogotá.

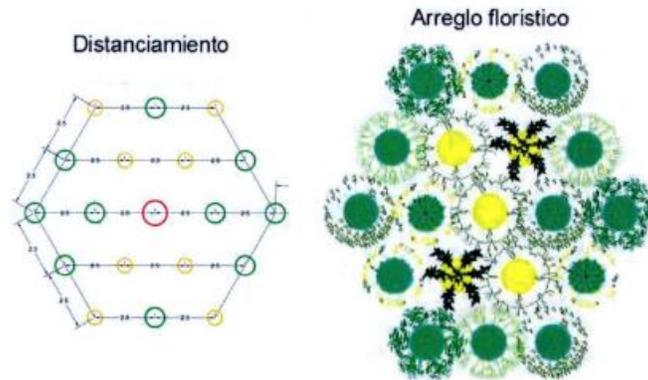
Imagen 7. Módulo de restauración doble anillo

Teniendo en cuenta las características de la zona, se propuso realizar módulos hexagonales de doble anillo para zonas abiertas, donde se facilita el espacio de implantación, compuesto por 19 individuos arbóreos y arbustivos, dispuesto en arreglo hexagonal, organizados de acuerdo a sus hábitos de crecimiento rápido (8 priserales), medio (10 mesoserales) y lento (1 tardiserales), con distanciamiento de 2,5 m entre el eje de cada planta.

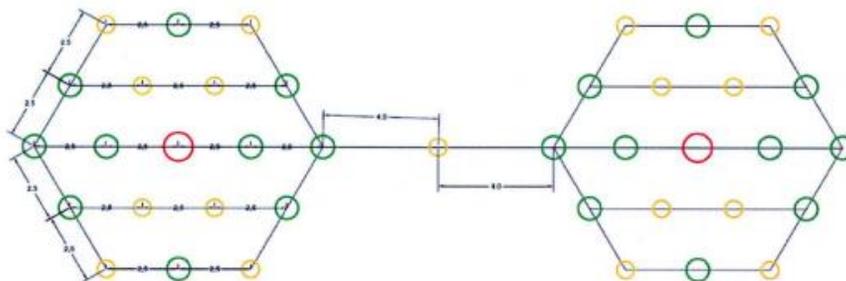
Imagen 8. Franjas de Conectividad.

Franjas de conectividad, propuesto para las franjas paralelas entre módulos hexagonales de doble anillo que generan conectividad entre módulos, con distanciamiento de 4 metros a cada uno de los módulos planteados.

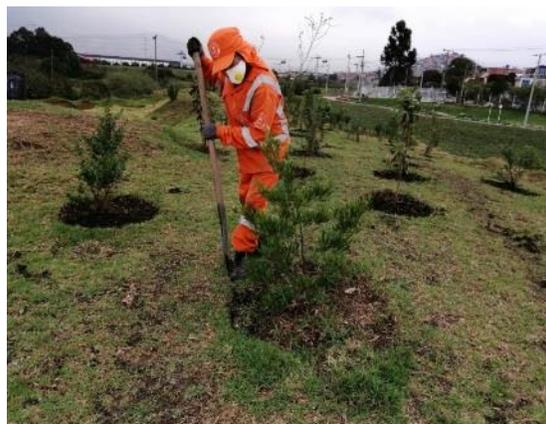
Fotografía 26. Plateo y fertilización 1

En el marco del contrato de mantenimiento SDA-20201872 con Aguas de Bogotá, se avanzó de acuerdo a lo programado en las actividades de mantenimiento y dentro de la ejecución de actividades se avanzó en el mantenimiento integral en la franja terrestre en **34.488 m² (3,45 ha)** de las cuales el 100% corresponden a actividades de repaso por cuanto a la fecha no han sido incluidas en reporte los nuevos individuos arbóreos plantados en el mes de diciembre. Se cuenta además con un inventario de 1637 individuos arbóreos que son objeto de intervención en el mantenimiento que se adelanta en los ciclos de intervención.
